**ETUDE DE LA FONCTIONNALITE HYDROLOGIQUE ET
DES CARACTERISTIQUES PEDOLOGIQUES DE LA ZONE HUMIDE
DE LA FRICHE INDUSTRIELLE DES PAPETERIES ETIENNE
EN VUE DE SA RESTAURATION ECOLOGIQUE**

Septembre 2021

**Communauté d'agglomération Arles Crau Camargue Montagnette
5 rue Yvan Audouard – BP 30228 – 13637 ARLES Cedex**

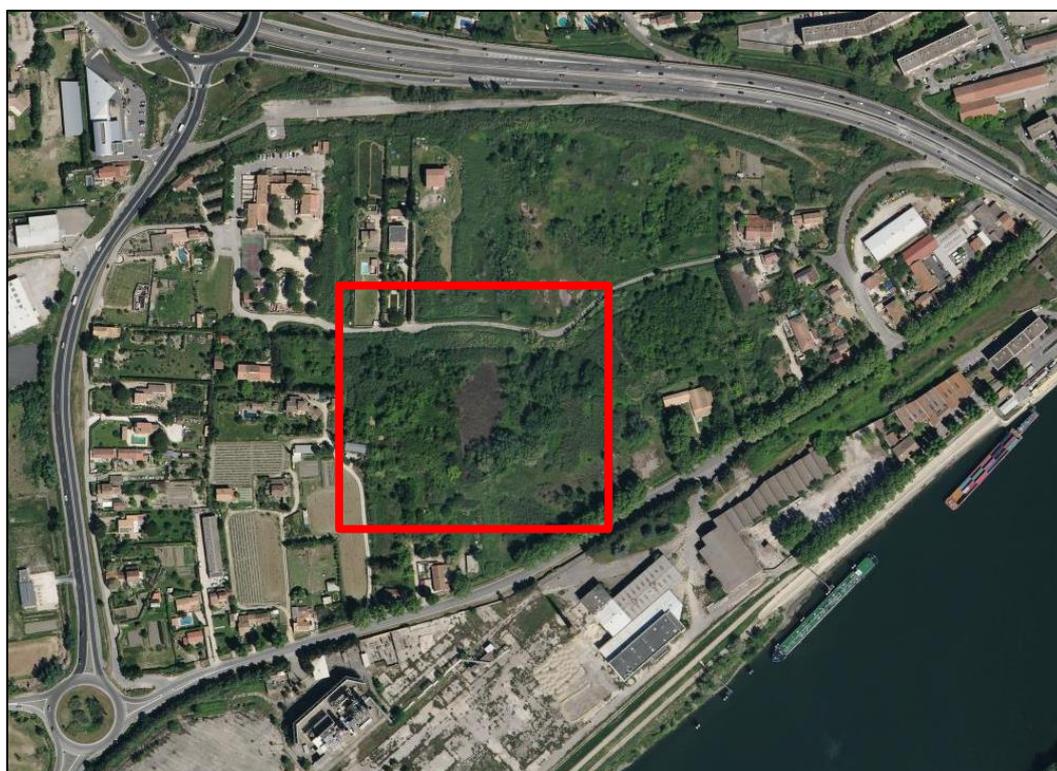
Figure 2 – Vue aérienne du site de la Papèterie (source Geoportail)

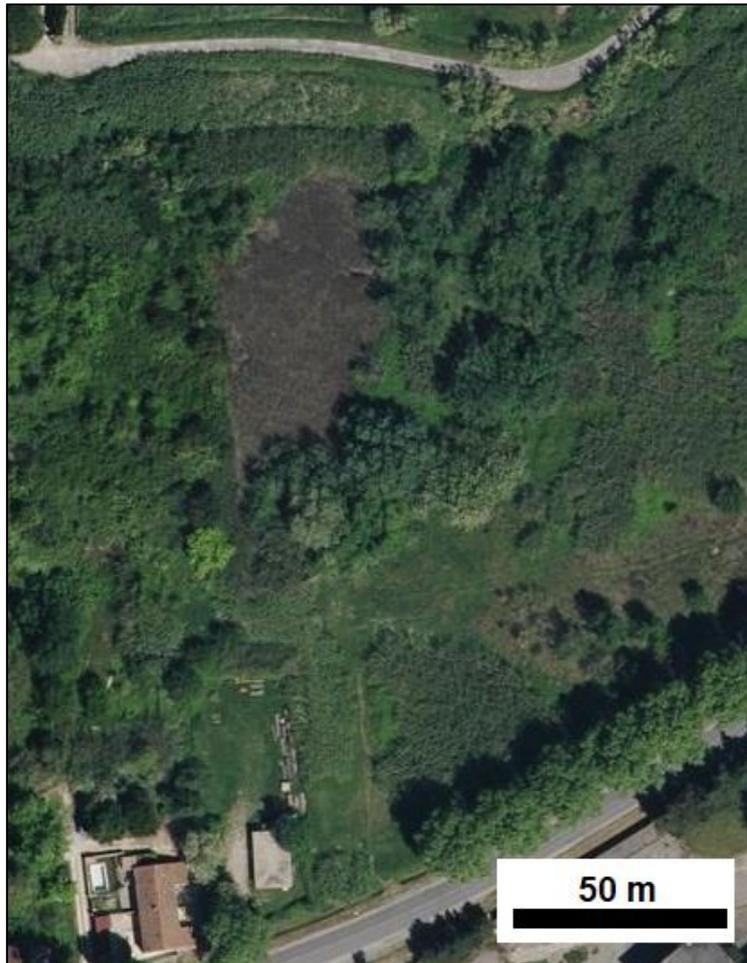
Figure 3 – Vue rapprochée de la zone de la mare (source Geoportail)
(la roselière centrale fait environ 2500 m²)

La mare du site de la friche industrielle, dite mare de Trinquetaille, est constituée principalement d'une roselière dense d'environ 2 500 m². La surface en eau libre y est de seulement 40 m² environ.

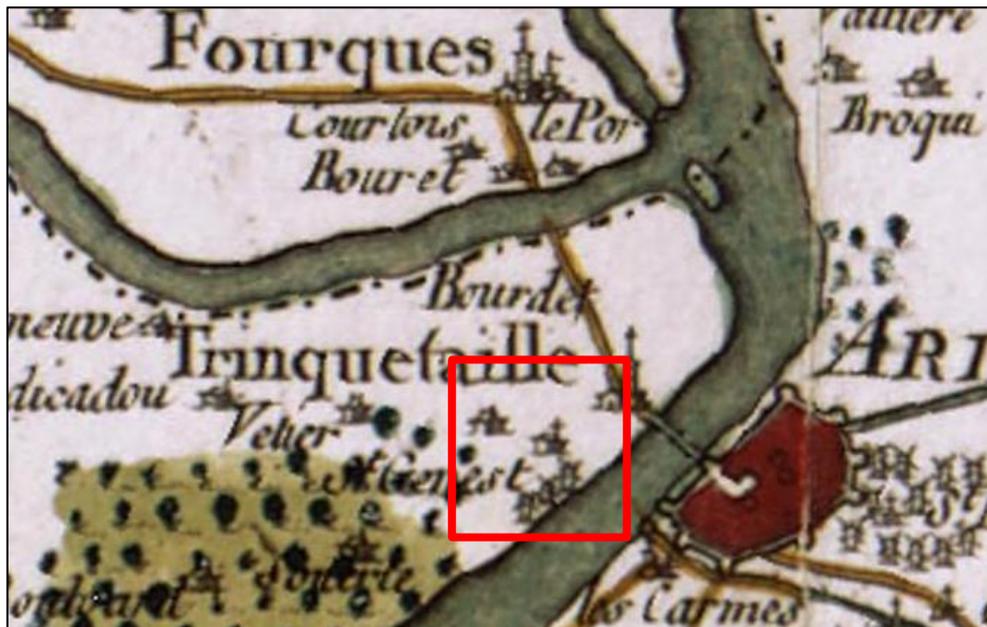
Figure 4 – Extrait de la carte de Cassini (XVIII^e siècle, source Geoportail)

La carte de Cassini (XVIII^e siècle) n'indique pas de particularité dans ce secteur, comme une vaste zone humide ou un important bras abandonné du Rhône. L'abandon et le comblement naturel de cet ancien bras doivent donc historiquement remonter à l'époque romaine à moyenâgeuse.

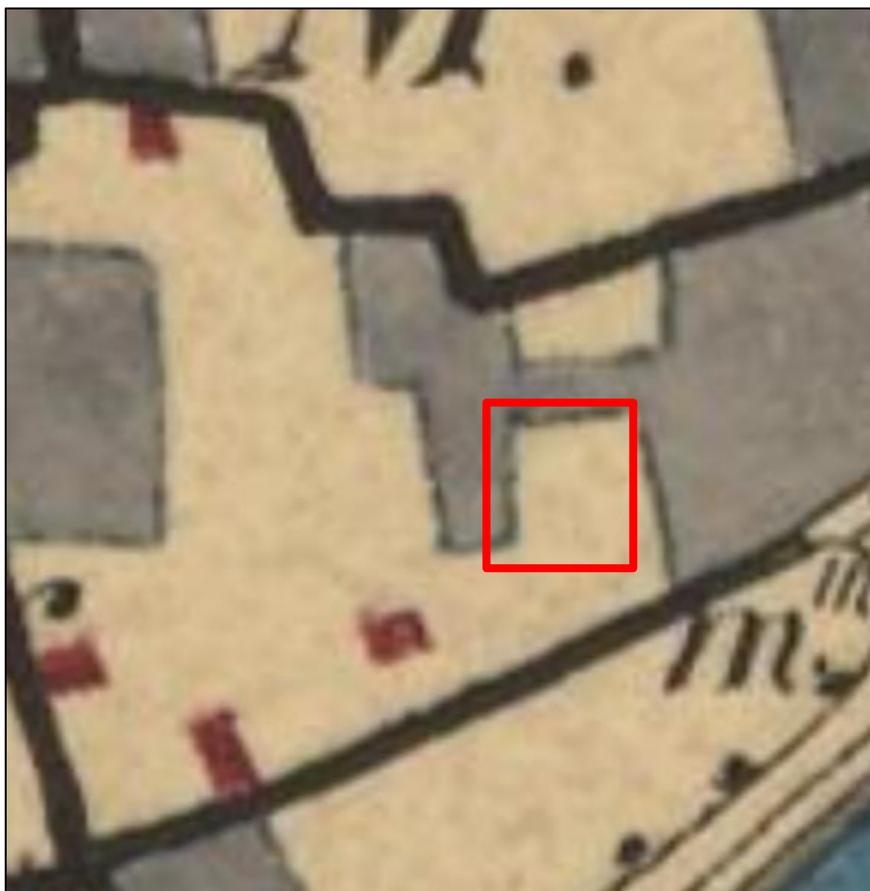
Figure 5 – Extrait de la carte d'Etat Major (XIX^e siècle, source Geoportail)

La carte d'Etat Major (XIX^e siècle) cartographie le site comme un espace boisé (Figure 5), sans indication particulière d'un étang ou plan d'eau.

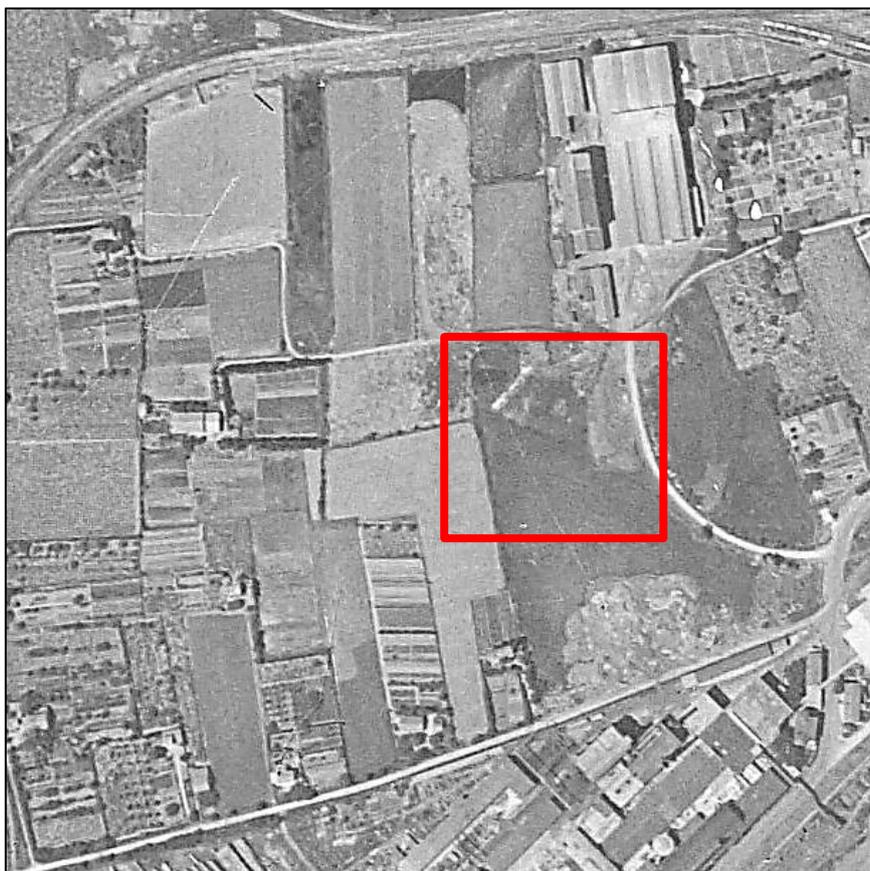
Figure 7 – Photographie aérienne de 1942 (cliché IGN)

Sur ces différents clichés, la présence d'un plan d'eau est difficilement discernable. Les photographies semblent montrer au travers de la zone humide une structure orientée NO-SE, en particulier les clichés de 1942 (Figure 7), 1945 (Figure 9), 1947 (Figure 10) et 1958 (Figure 11), qu'il n'est pas

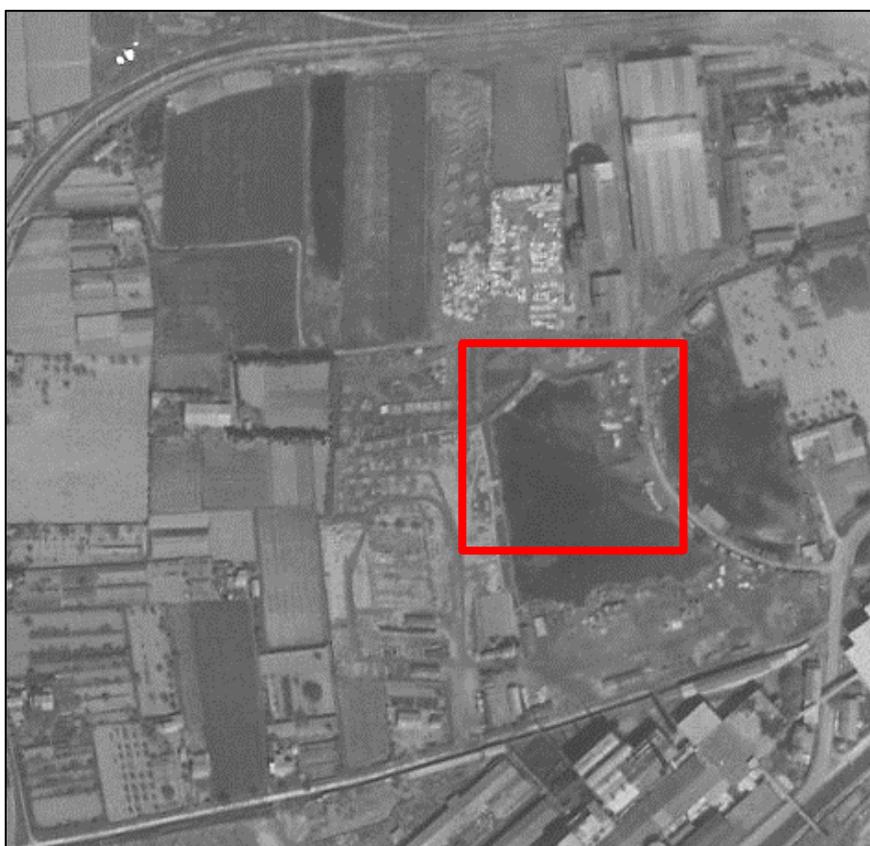
Figure 8 – Photographie aérienne de 1944 (cliché IGN)

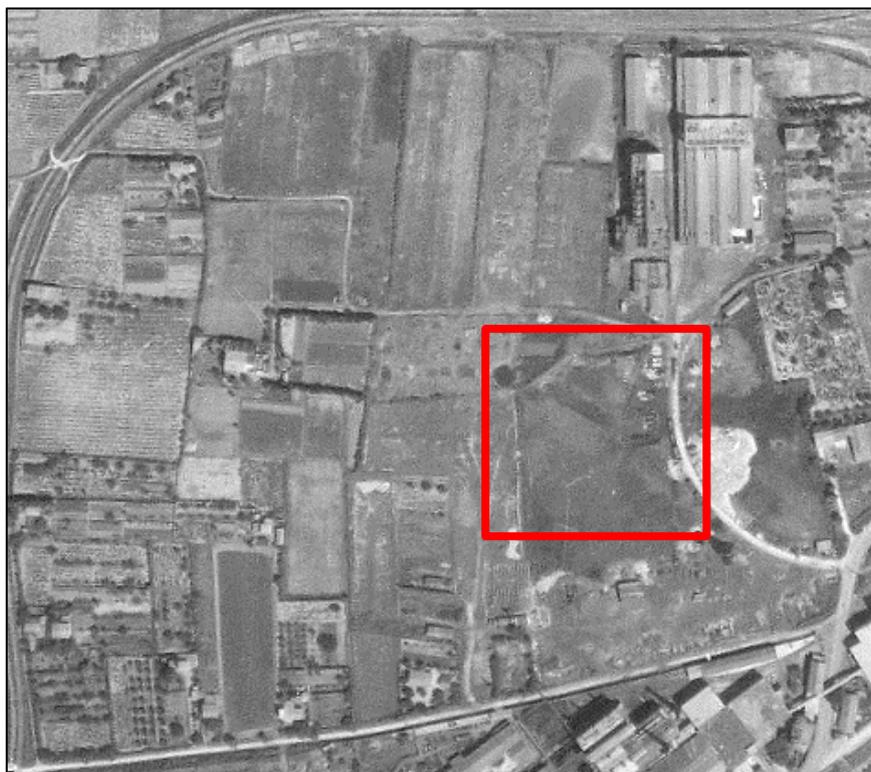
Figure 9 – Photographie aérienne de 1945 (cliché IGN)

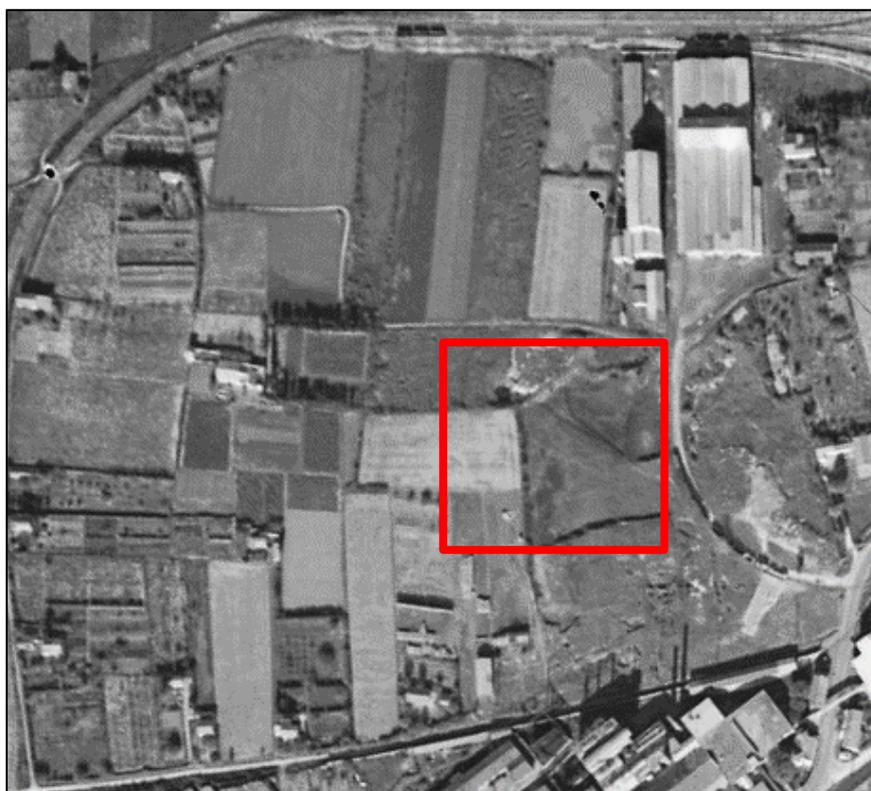
Figure 10 – Photographie aérienne de 1947 (cliché IGN)

possible d'identifier. La photographie de 1958 (moindrement celle de 1947) montre en particulier ce qui semble être un petit thalweg ou un cours d'eau à l'Est de la zone humide, (à l'Est de la route en demi-cercle). Ce vallon ou cours d'eau drainerait donc les écoulements provenant de l'usine d'engrais, écoulements qui ne pourraient donc alimenter la zone humide.

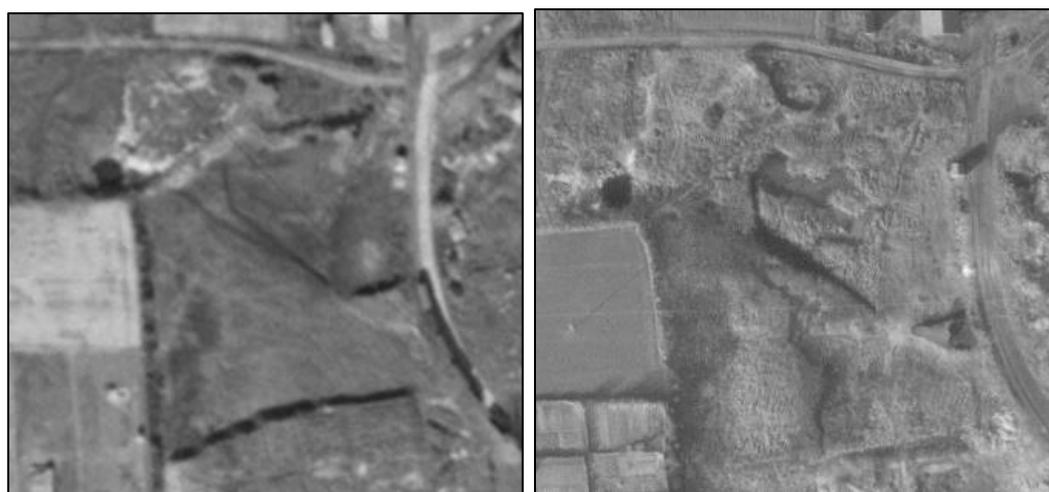
Figure 12 – Photographies aériennes de 1947 et 1958 – zooms sur la zone humide (cliché IGN)

Les zooms effectués sur la zone humide pour les deux dernières campagnes photographiques (Figure 12) ne mettent pas clairement en évidence l'extension de la zone en eau, même si celle-ci semble plus étendue qu'actuellement.

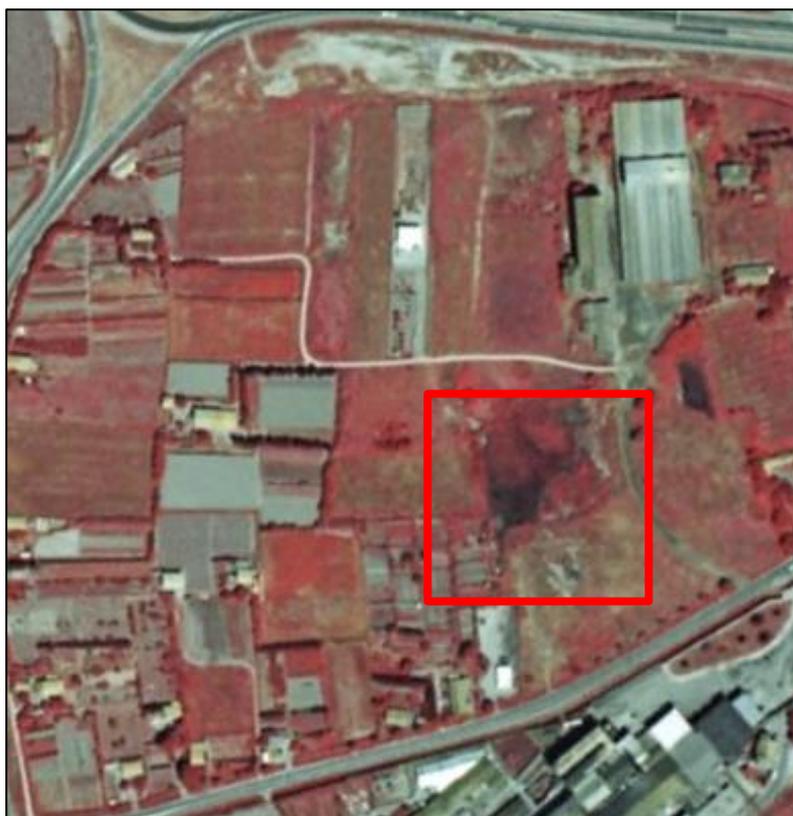
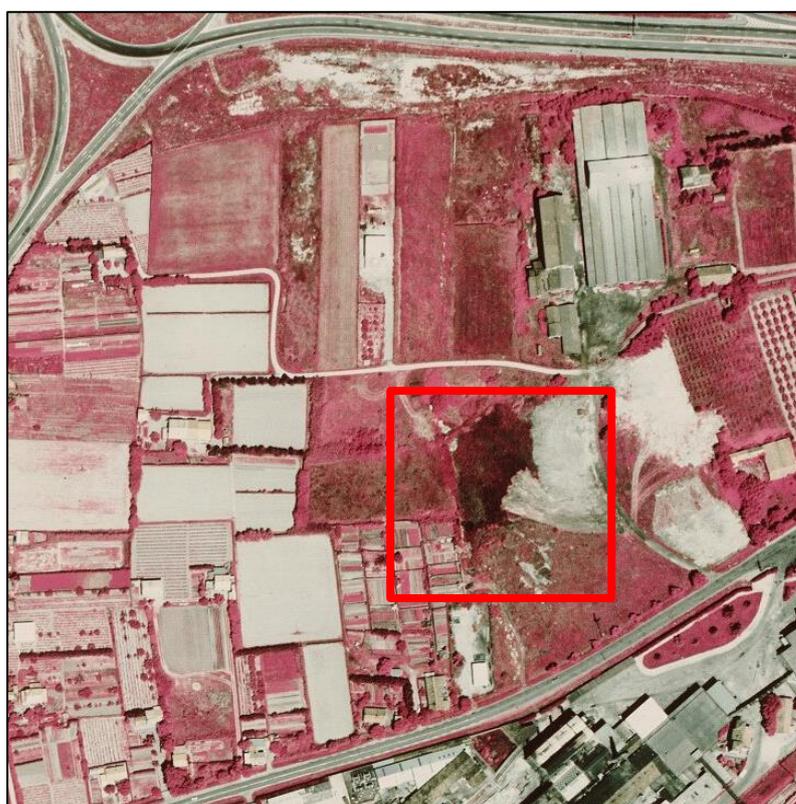
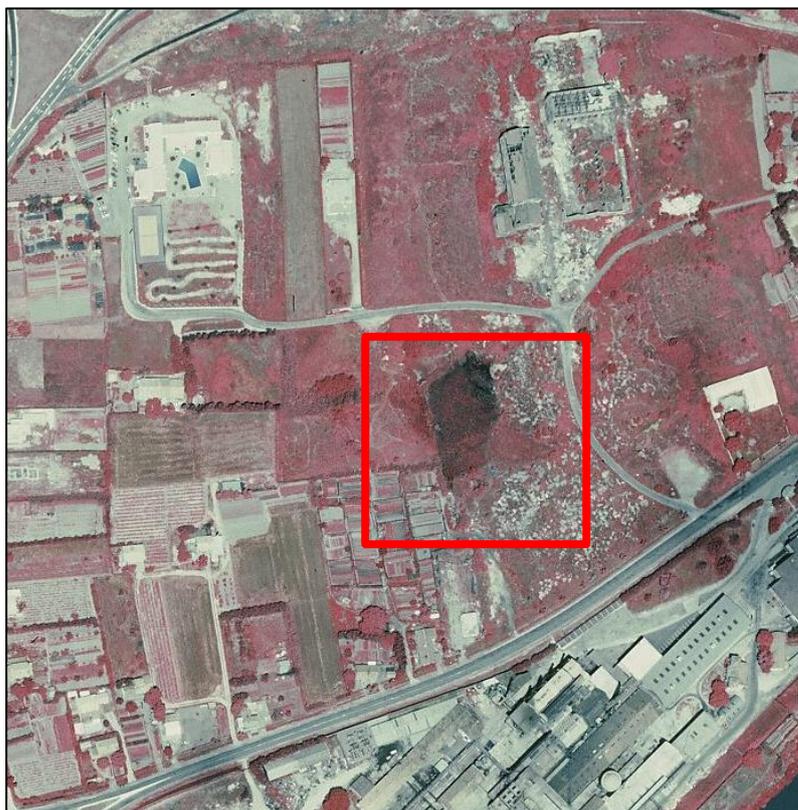
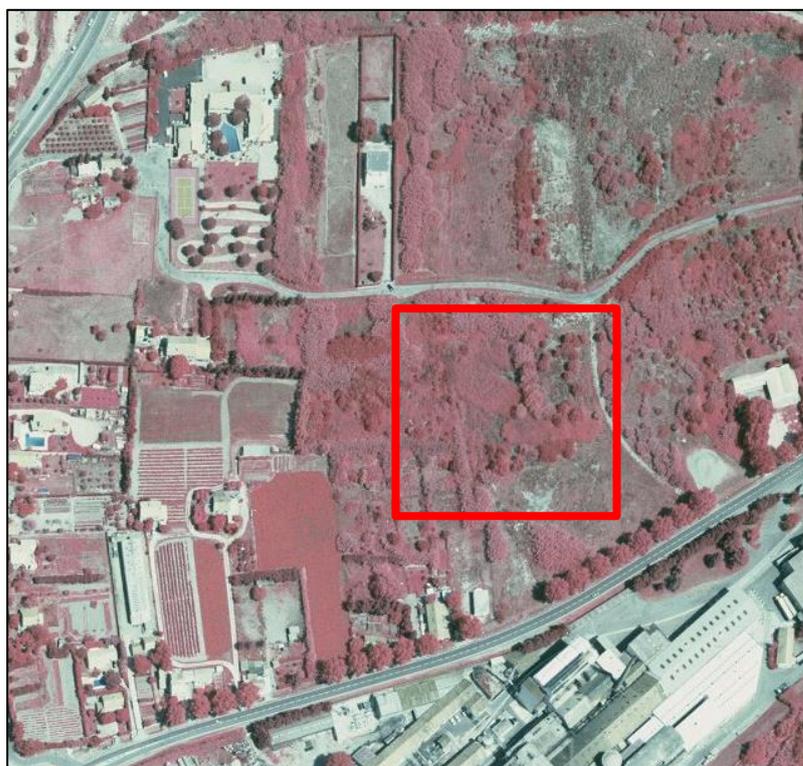
Les photographies aériennes infrarouges (Figure 13 à Figure 16) mettent par contre bien plus nettement en évidence l'étendue de la mare.

On constate que cette étendue varie de façon importante selon les photographies. Elle est moyennement visible en janvier 1974 (Figure 13), très visible et étendue en juillet 1975 (Figure 14) et janvier 1985 (Figure 15), alors qu'elle est peu ou pas visible en juillet 1997 (Figure 16).

La photographie de 1975 (Figure 14) montre que d'important découpes, remblaiements ou dépôts ont eu lieu à l'Est immédiat de la zone humide, semblant même empiéter sur celle-ci. L'accès à ces zones se fait depuis le Sud selon la photographie, ce qui semblerait ne pas les relier à l'usine d'engrais. La zone proximale de la zone humide semble correspondre à un dépôt de matériaux clairs continuant jusqu'au début des années 1980, alors que l'usine d'engrais est abandonnée et en ruine depuis longtemps.

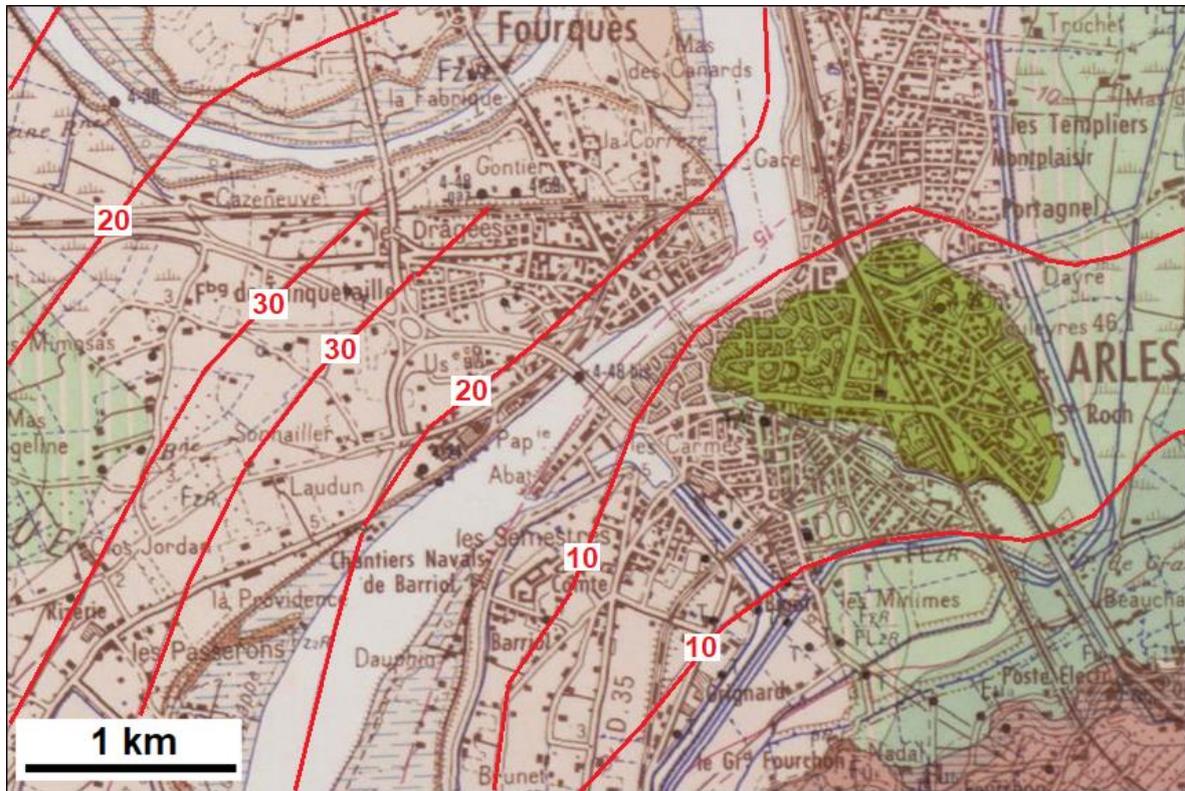
Figure 18 – Extrait de la carte géologique d'Arles (BRGM) (en rouge isohypse du toit marin)

Du point de vue géologique, le soubassement du site (comme de l'intégralité de la zone de Trinquetaille) est constitué par les alluvions holocènes du Rhône et/ou des dépôts littoraux marins quaternaires.

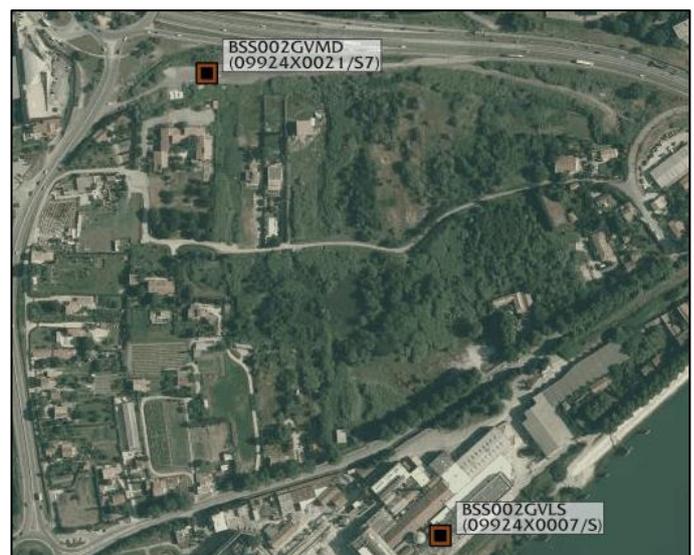
Figure 19 – Localisation des deux sondages réalisés aux abords du site

Deux sondages réalisés aux abords du site (Figure 19) permettent de préciser la nature de ces matériaux (Tableau 1). Le sondage réalisé aux abords du rond-point de Vittier (Nord-Ouest de la zone) montre des matériaux argileux et/ou vaseux une quinzaine de mètres, alors que celui situé sur le site de la Papèterie (Sud-Est de la zone), en bordure du Rhône, montre 5 m de matériaux argileux puis une dizaine de mètres de sable fin. **Le sous-sol de la zone humide est donc constitué de matériaux argileux sur plusieurs mètres d'épaisseur.**

Profondeur	Lithologie	Profondeur	Lithologie
1.20	Terre végétale et cailloux	1.20	Sable fin, jaunâtre, limoneux
	Argile jaune		Limon brun, sableux, peu plastique
5.70	Vase plastique	4.00	Alternance de limon plastique et silt avec du sable fin noir vaseux
		5.00	Sable fin, gris, micacé
14.00	Tourbe	11.00	Sable fin, puis moyen, gris, micacé
15.70	Grosses alluvions très sableuses	17.00	Sable, rares graviers
		18.00	Sable argileux et traces de tourbe
22.00	Petites alluvions très sableuses	19.00	Galets, graviers et sable
24.10		23.50

Tableau 1 : Profils géologiques des sondages réalisés dans le rond-point de Vittier (Nord-Ouest ; profil de gauche) et au niveau de la Papèterie (Sud ; profil de droite) (source : infoterre.brgm.fr)

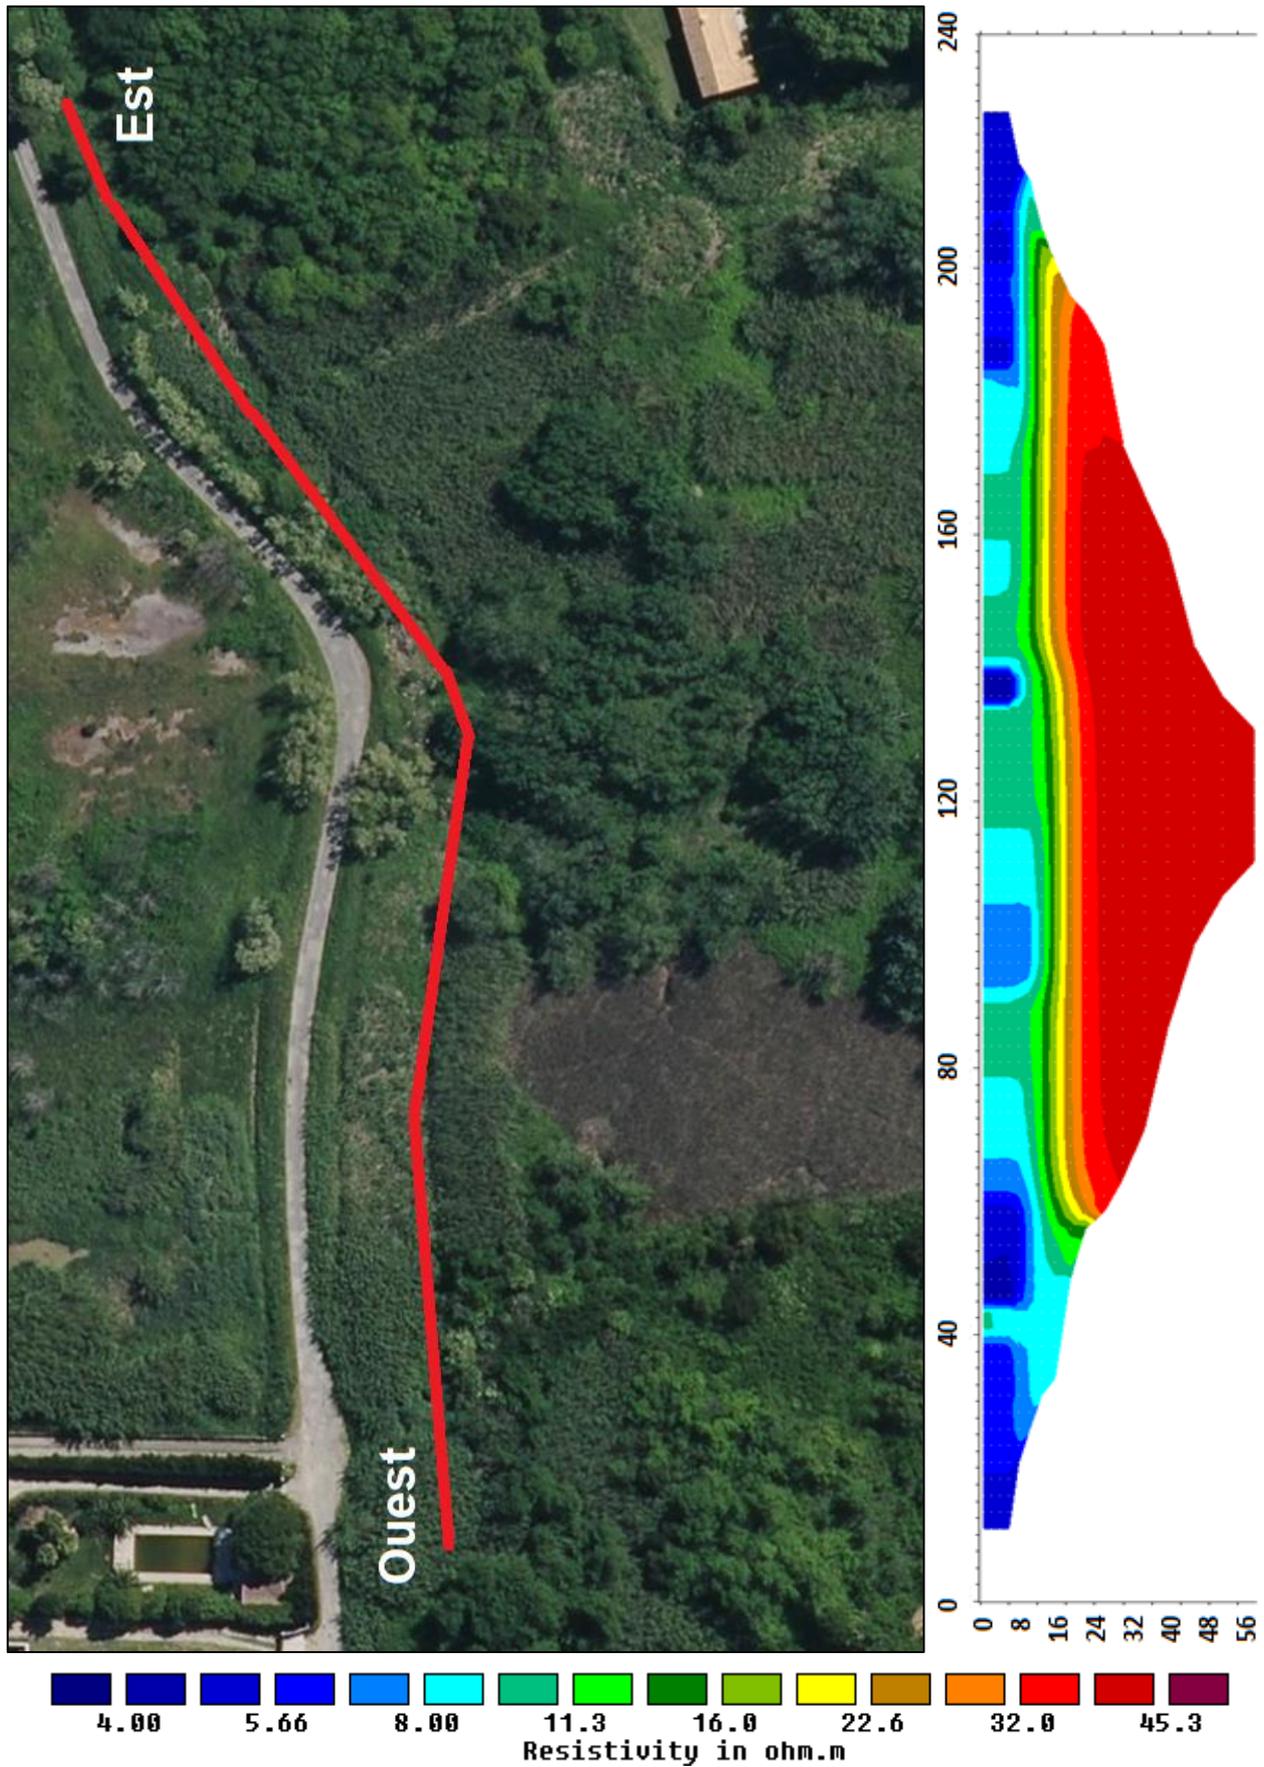
Figure 20 – Panneau géophysique de tomographie de résistivité électrique réalisé au Nord du site

Afin de préciser la constitution du sous-sol, un panneau géophysique de tomographie de résistivité électrique a été réalisé au Nord et Nord-Est de la zone humide, secteur d'où sont principalement susceptibles de provenir les éventuels apports d'eau. Cette technique géophysique consiste à injecter un courant dans le sous-sol et à mesurer la résistance en différents points. Ce panneau électrique (Figure 20) fait 240 m de long et permet d'investiguer le sous-sol sur un cinquantaine de mètres de profondeur. Il montre :

- des matériaux contrastés présentant des résistivités variant entre 5 et 45 ohm.m ;
- une couche géologique supérieure d'une dizaine de mètres d'épaisseur présentant des résistivités entre 5 et 12 ohm.m ; ces résistivités sont très faibles, attestant d'un matériel géologique très conducteur (très argileux) et/ou très riche en ions (ex : eau salée) ;
- une couche géologique inférieure, de résistivité moyenne à élevée (30 à 45 ohm.m) reflétant un matériel moyennement riche en argile ou en ions (ex : eau salée).

Si l'on compare les résultats du profil géophysique avec les logs géologiques décrits ci-avant (Tableau 1), la couche supérieure observable sur le profil géophysique correspondrait aux argiles et vases plastiques décrites sur le premier sondage géologique, alors que la seconde couche correspondrait à des alluvions sableuses mais riches en eau saumâtre à salée.

Le profil géophysique confirme la **présence d'une couche argileuse** de plusieurs mètres et la **présence d'eau salée en sous-sol**, cohérente avec les connaissances disponibles en rive gauche du Rhône, à l'aval d'Arles (Figure 21).

Considérant la conductivité mesurée sur la zone humide de 8,3 mS/cm et une porosité potentielle de 20%, un matériau saturé avec cette eau présenterait une résistivité électrique de l'ordre de 10 ohm.m. Les valeurs de résistivité obtenues par géophysique sur la première couche géologique (5 à 12 ohm.m) sont donc compatibles avec la conductivité de l'eau mesurée dans la zone humide.

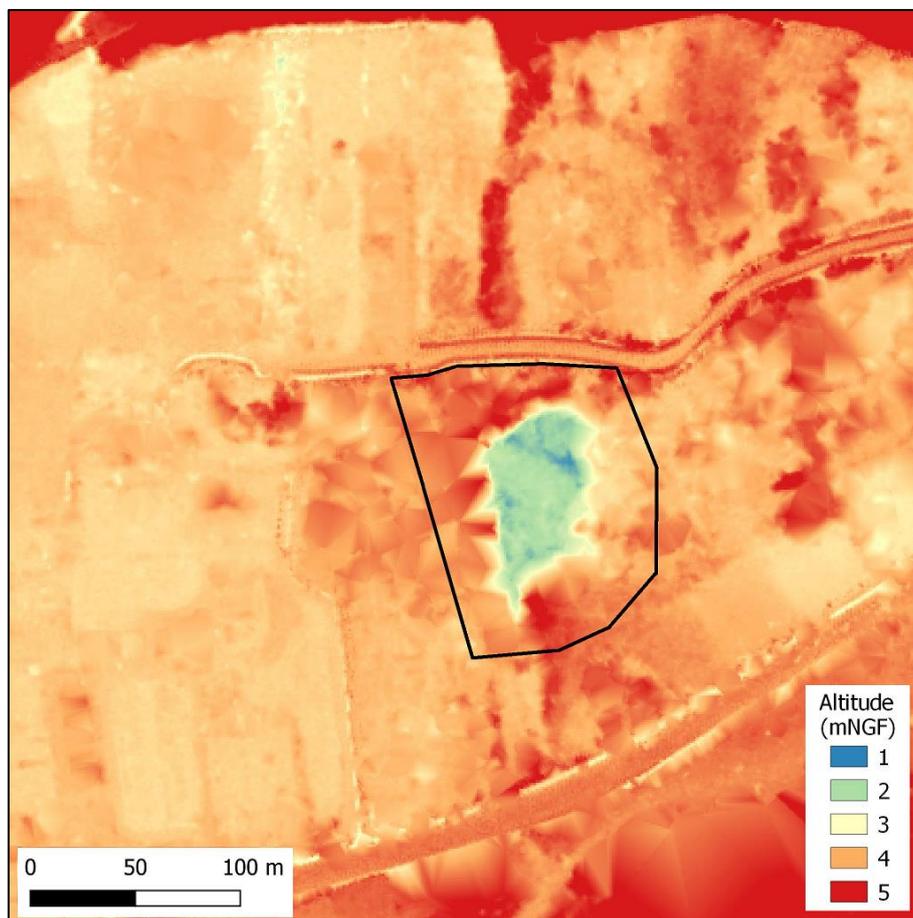
Figure 22 – Morphologie de la zone environnant la roselière de Trinquetaille (d'après le MNT au 1m) (le trait noir matérialise l'impluvium probable de la roselière tenant compte de la topographie et de la direction des écoulements souterrains)

Le MNT (modèle numérique de terrain) au 1 m de l'IGN (Figure 22) et le nivellement réalisé sur la roselière de la mare (Figure 23) montrent l'**absence d'un réseau superficiel d'alimentation** (ruisseaux ou fossés) de la roselière permettant l'apport d'eau extérieure vers la roselière.

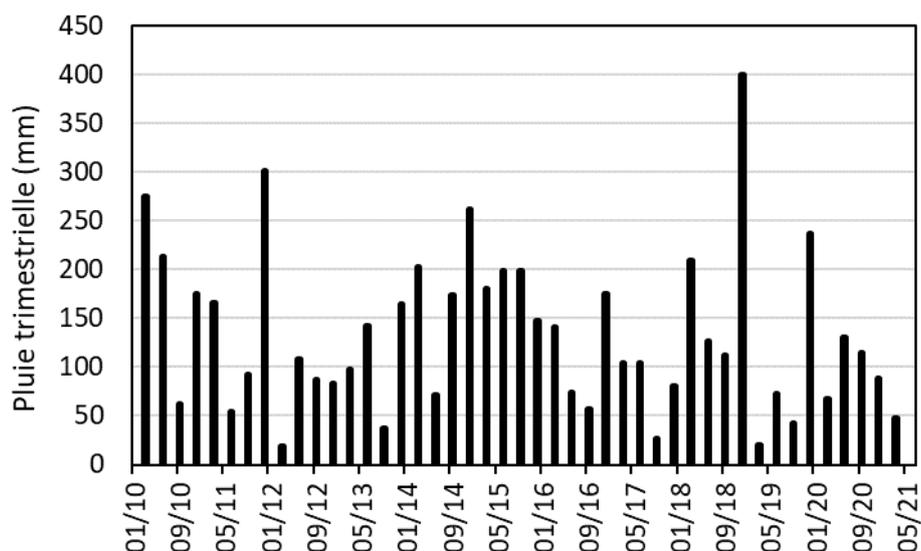
Figure 24 – Hauteurs trimestrielles de pluie enregistrées par la station Météo-France d’Arles

L'état hydrique de la zone humide dépend vraisemblablement des pluies, du niveau de la nappe souterraine éventuellement présente sous le site, et du niveau du Rhône. La Figure 24 présente les hauteurs trimestrielles de pluie à la station Météo-France d'Arles. Cette figure montre l'importante variabilité temporelle de la pluie, avec certains trimestres très pluvieux (généralement à l'occasion des événements méditerranéens), et d'autres presque secs.

Ces cumuls trimestriels montrent en particulier des suites de trimestres humides (ex : 2014-2016) ou secs (ex : 2012-2014).

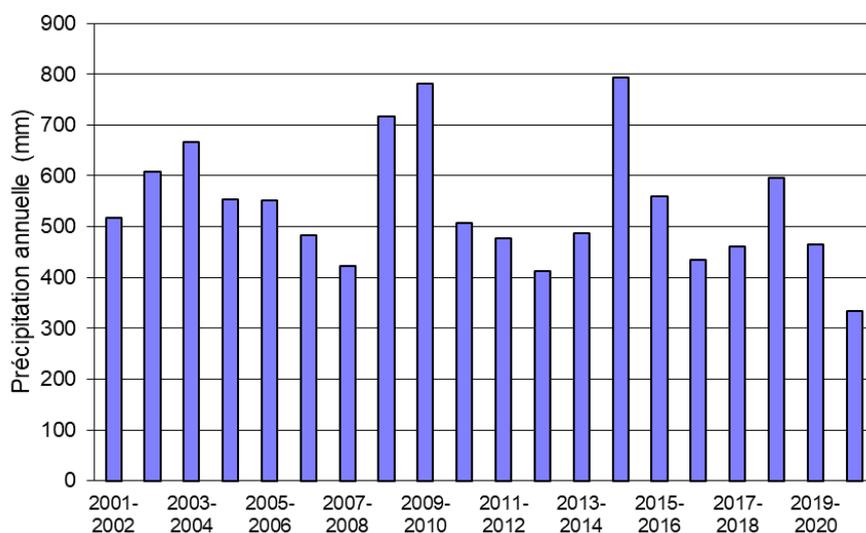
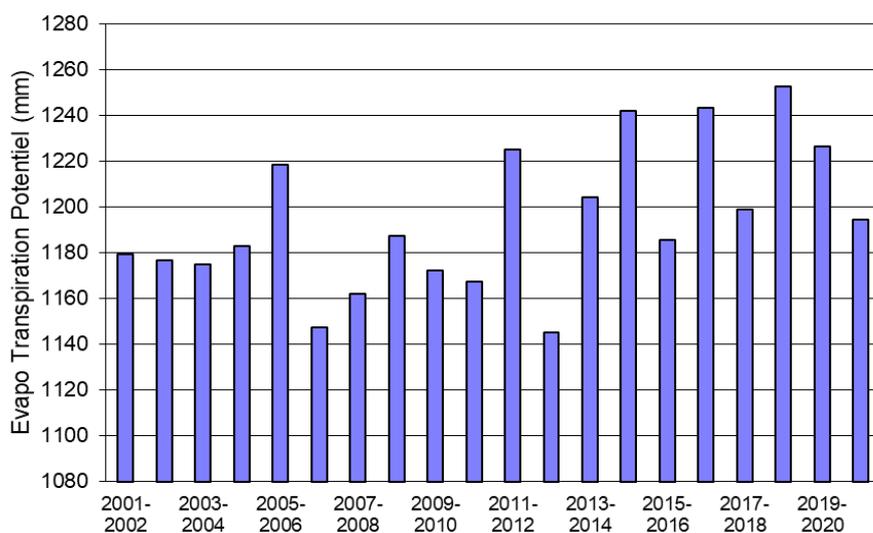
Les figures suivantes présentent les valeurs annuelles (année hydrologique d'août à juillet) de précipitation (Figure 25), d'évapotranspiration potentielle (Figure 26), de précipitation efficace (Figure 27), de ruissellement (Figure 28) et de recharge potentielle des nappes (Figure 29). Les précipitations efficaces ont été calculées en tenant compte d'une RFU (réserve facilement utilisable du sol) de 50 mm.

Les pluies annuelles (Figure 25) montrent une variabilité importante, de plus d'un facteur 2. La dernière année (2020-2021) est la plus sèche, les années 2014-2015, 2009-2010 et 2008-2009 ayant été les plus arrosées. Le potentiel d'évapotranspiration (Figure 26) varie également de façon importante. Les dernières années sont celles présentant les ETP les plus élevées.

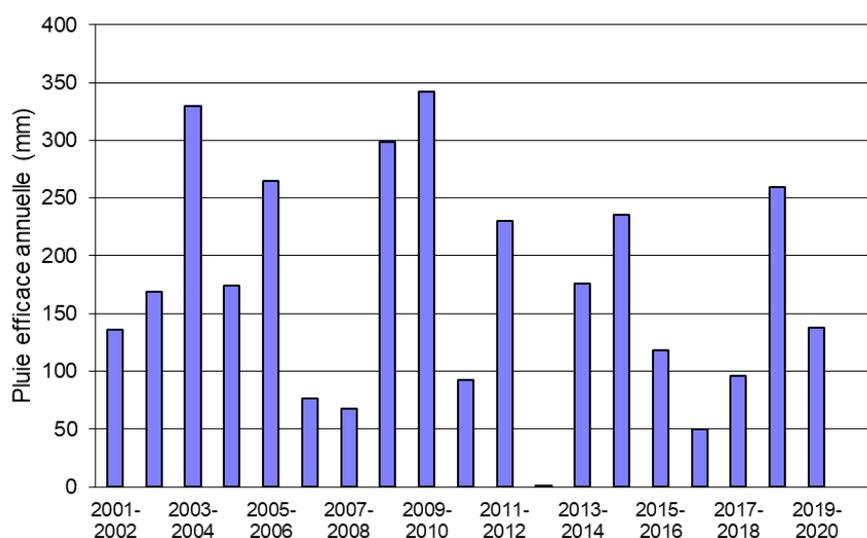
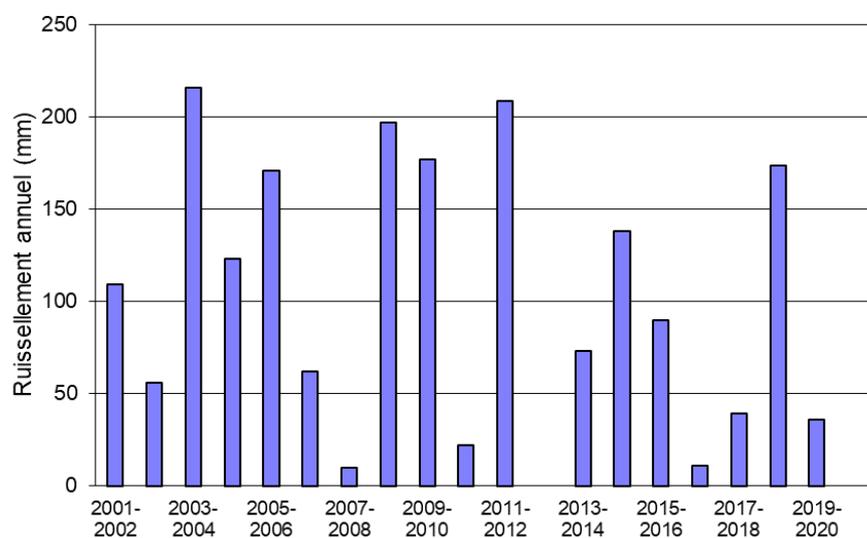
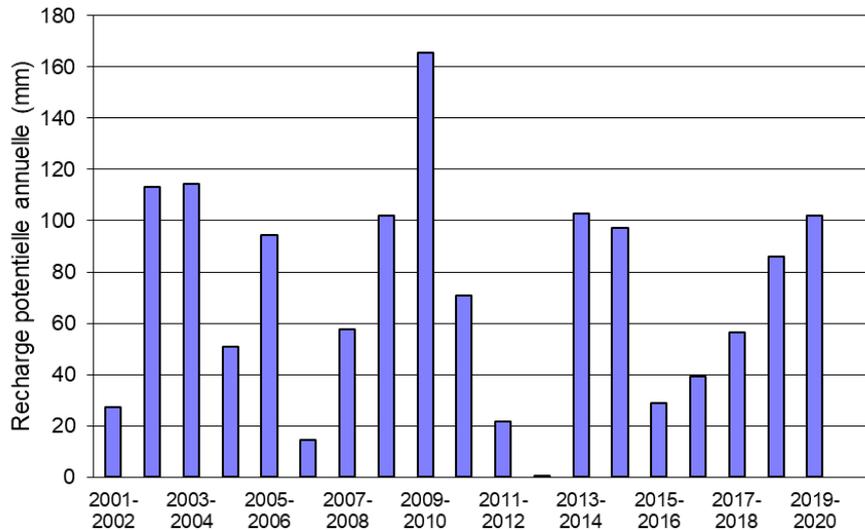
Conséquemment, les hauteurs de précipitations efficaces (Figure 27), de ruissellement (Figure 28) et de recharge potentielle des nappes (Figure 29) varient considérablement d'une année à l'autre. Du fait de son fort déficit de pluie, la dernière année n'a présenté aucune précipitation efficace (donc aucun ruissellement ni recharge).

- Précipitations : 541.5 mm
- ETP : 1194.2 mm
- Précipitations efficaces : 162.8 mm
- Ruissellement : 95.5 mm
- Recharge potentielle : 67.3 mm

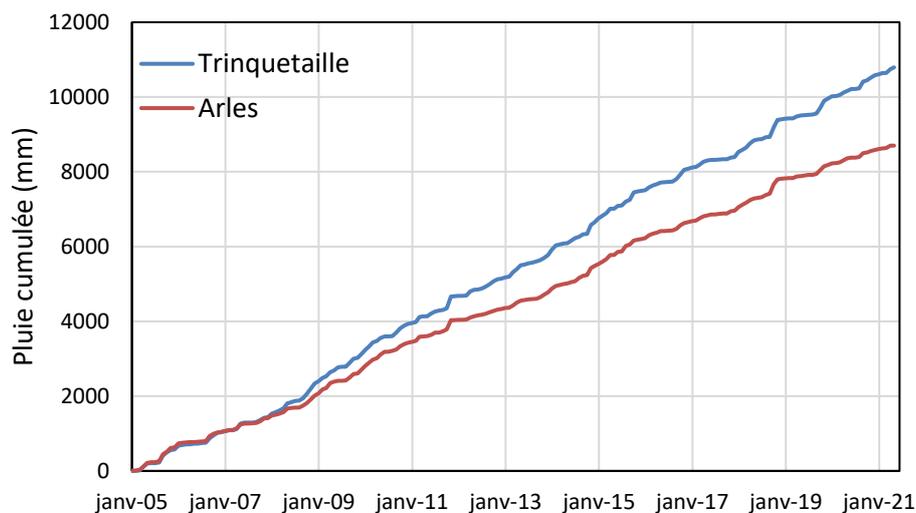
Figure 30 – Comparaison des pluies cumulées d'Arles (Météo-France) et de Trinquetaille (résident)

Un résident de Trinquetaille a fourni au PNR Camargue un suivi pluviométrique qu'il réalise dans le quartier. La Figure 29 compare les pluies cumulées enregistrées sur Arles par Météo-France et sur Trinquetaille par ce résident. Les précipitations semblent légèrement plus importantes sur ce secteur. Les conditions d'installation de cette station privée de mesure n'étant pas connues, il n'est cependant pas possible de statuer sur cette différence.

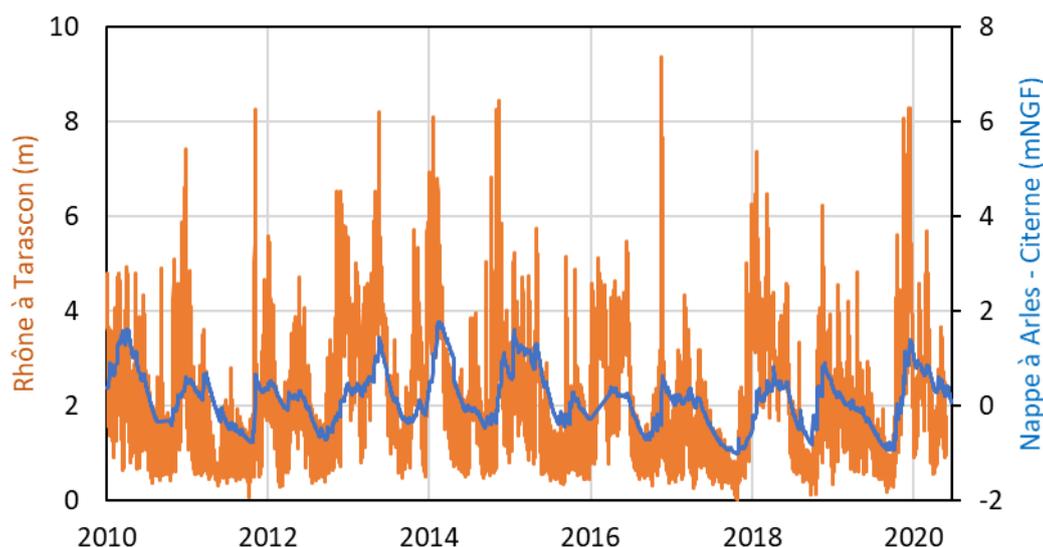
Figure 31 – Niveaux du Rhône (à Tarascon) et de la nappe (à Arles – Citerne) (données Eau-France)

La nappe souterraine et le Rhône constituent les deux autres compartiments hydrologiques pouvant influencer le fonctionnement hydrique de la zone humide. La Figure 31 présente les niveaux du Rhône (à Tarascon) et de la nappe (piézomètre du réseau piézométrique national de la Citerne à Arles Nord).

On remarque une variabilité importante des niveaux de la nappe et du Rhône (Figure 31), avec une bonne corrélation (en moyenne) entre les deux. Les deux séries montrent elles-aussi des périodes de niveaux plus élevés (ex : 2013-2015) et d'autres plus bas (ex : 2011-2013). Les niveaux d'étiage varient de plus d'un mètre (par exemple entre les étés 2013 ou 2014 et les étés 2017 ou 2019).

Le plan d'eau de la zone humide pouvant être contrôlé par les pluies, le niveau de la nappe ou le niveau du Rhône, on comprend qu'il puisse s'assécher totalement durant les années déficitaires et être en eau de façon importante durant les années humides.

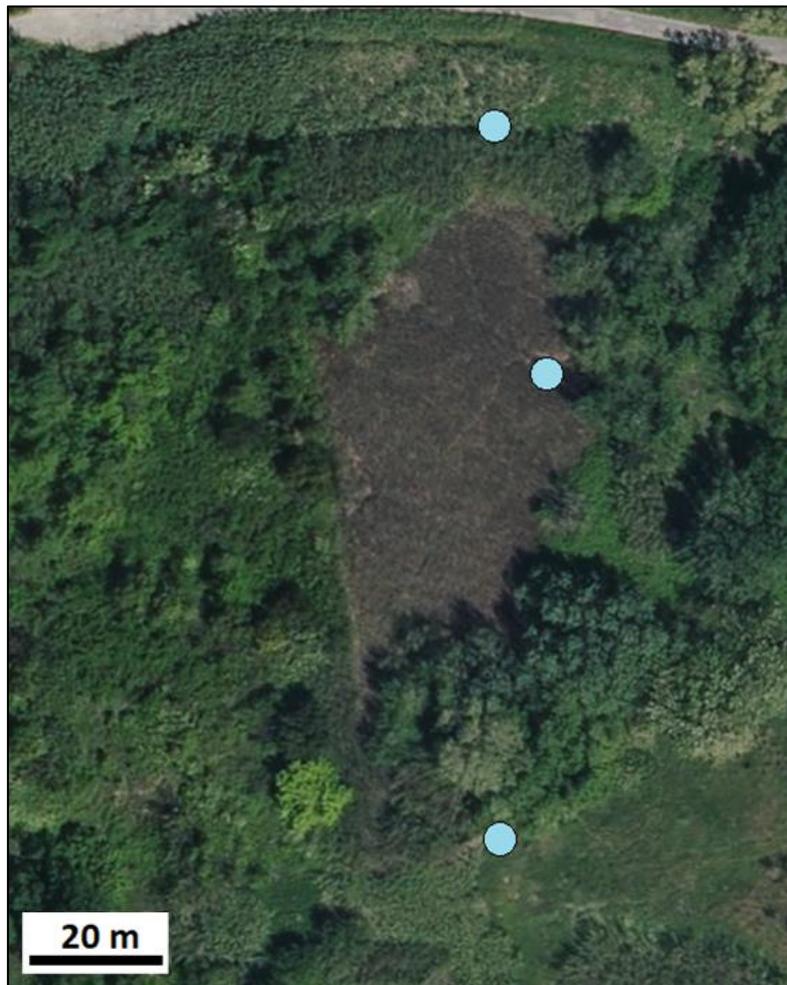
Figure 32 – Implantation des trois sondes (sonde amont au Nord, sonde de la mare, sonde aval au Sud)

Dans le cadre de la présente étude, un suivi piézométrique de sept mois avait été envisagé en amont et en aval du site afin de préciser le rôle des eaux souterraines dans l'alimentation en eau de la zone humide. Pour ce faire, deux piézomètres ont été installés en amont et en aval de la zone humide, et une sonde a été mise dans la mare, au pied de l'échelle limnimétrique (Figure 32). Ces trois sondes ont été installées le 5 juillet 2020.

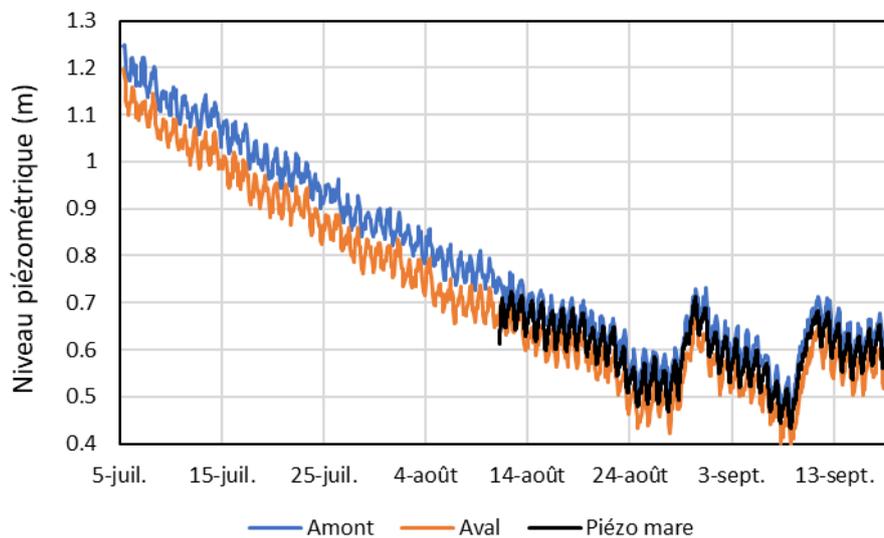
Figure 33 – Piézomètres implantés au niveau de la roselière pour le suivi piézométrique

Au bout d'un mois de suivi, il a été constaté que les deux sondes amont et aval présentaient un comportement identique, mais très différent de celui de la sonde installée dans la mare. Afin de vérifier s'il cela était dû au fait que les sondes étaient à l'extérieur de la roselière, un nouveau piézomètre a été creusé dans la roselière même, à proximité de la sonde posée dans la mare. Notons que la mare était à sec à cette période-là, assec qui s'est poursuivi plusieurs mois. Aucune différence notable n'a été observée entre les trois piézomètres (Figure 33).

Des dégradations ayant affecté le piézomètre Sud, il a été décidé de ne conserver que le piézomètre de la roselière.

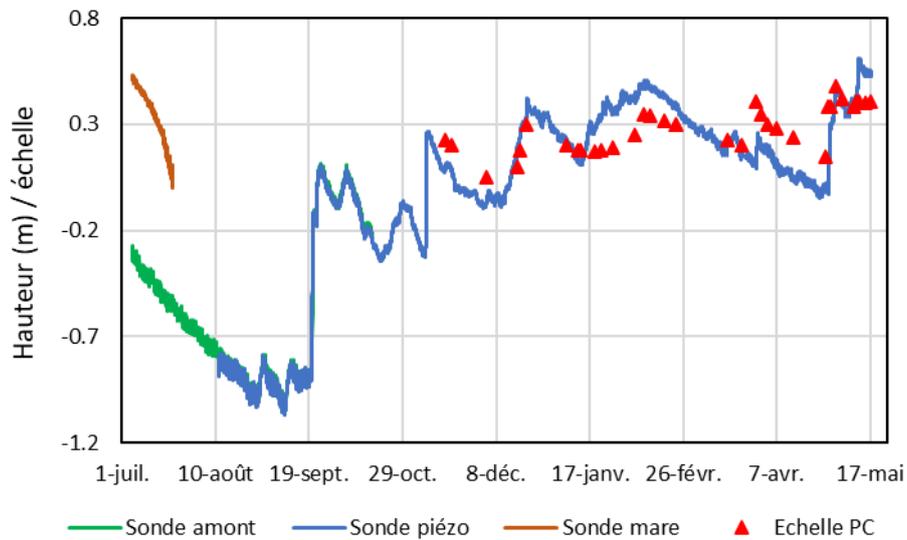
Figure 34 – Comparaison du niveau piézométrique dans la roselière avec le niveau de la mare

La Figure 34 compare le niveau piézométrique mesuré dans la roselière avec le niveau de la mare. Les mesures présentées combinent nos mesures et celles du PNR. Les mesures du niveau dans la mare débutent à la mi-novembre (la mare étant à sèche auparavant).

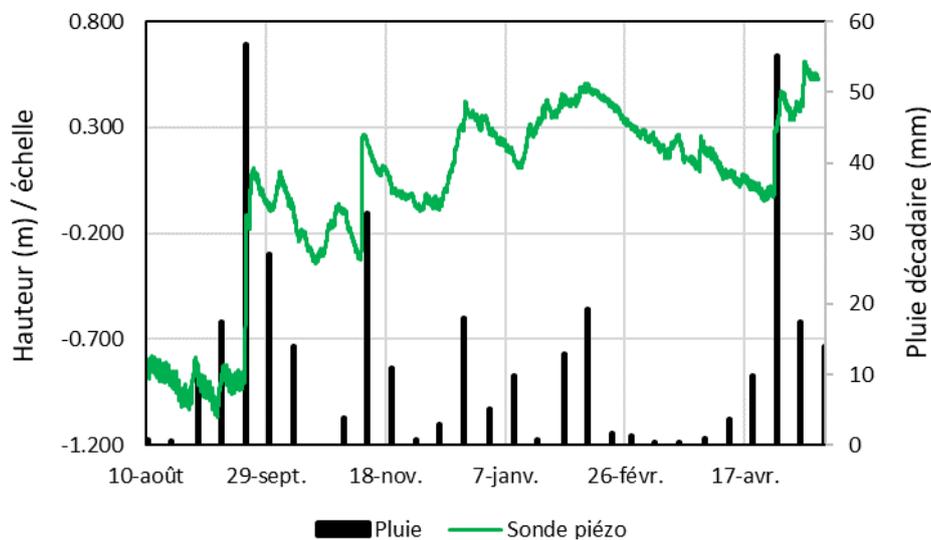
Figure 35 – Réactivité de la nappe avec les pluies

Le suivi a été mené sur 11 mois afin de pouvoir caractériser les différentes phases du cycle hydrologique, et en particulier de pouvoir éventuellement bénéficier des pluies printanières, l'automne ayant été peu pluvieux. Les résultats montrent différents aspects particuliers du fonctionnement du système :
