**ETUDE DE LA FONCTIONNALITE HYDROLOGIQUE ET
DES CARACTERISTIQUES PEDOLOGIQUES DE LA ZONE HUMIDE
DE LA FRICHE INDUSTRIELLE DES PAPETERIES ETIENNE
EN VUE DE SA RESTAURATION ECOLOGIQUE**

Septembre 2021

**Communauté d'agglomération Arles Crau Camargue Montagnette
5 rue Yvan Audouard – BP 30228 – 13637 ARLES Cedex**

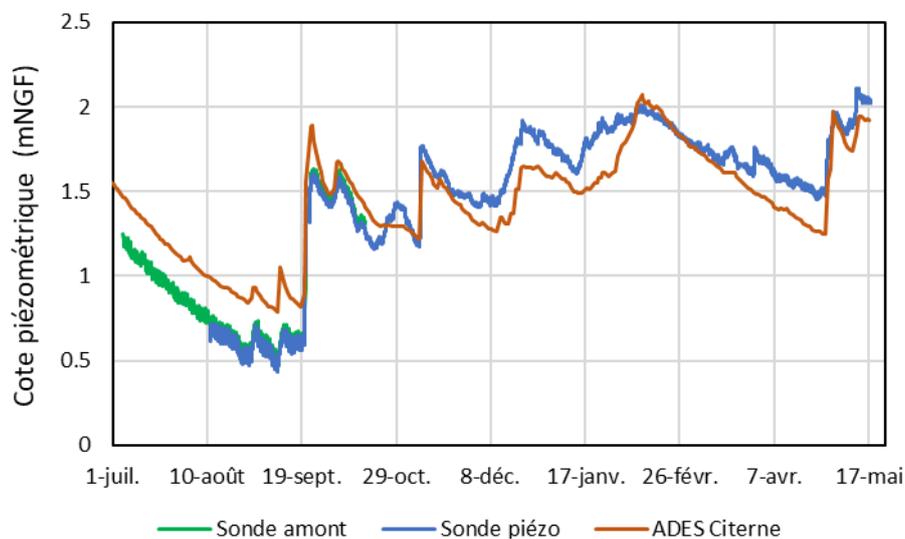
Figure 36 – Comparaison des évolutions piézométriques dans la roselière et dans la zone Nord d'Arles

La Figure 36 compare l'évolution du niveau de la nappe dans la zone humide avec celle du piézomètre de la Citerne (Nord d'Arles).

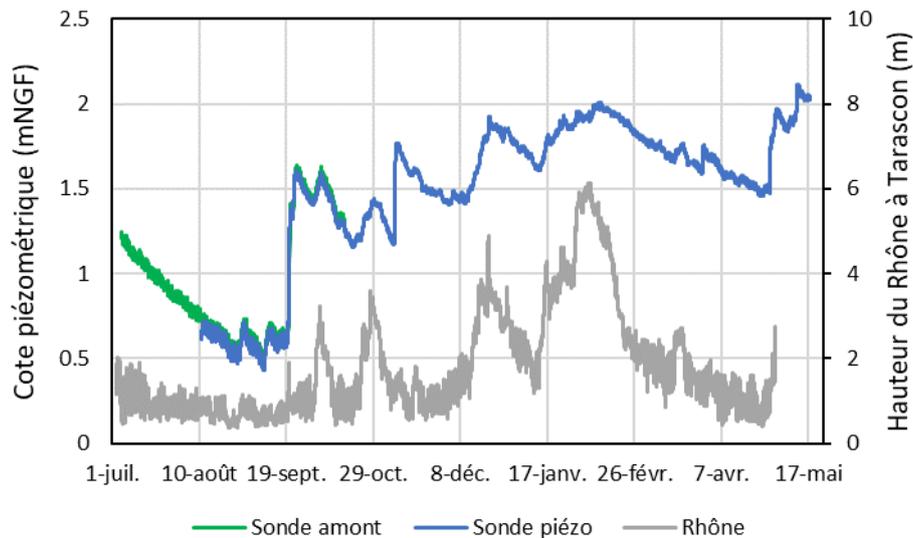
Figure 37 – Comparaison de l'évolution piézométrique dans la zone humide avec le niveau du Rhône (station de Tarascon)

Dans les deux cas, la nappe varie effectivement de façon beaucoup moins importante que le niveau du Rhône (Figure 37). A proximité du Rhône, la nappe sera donc influencée de façon plus importante qu'à plus grande distance.

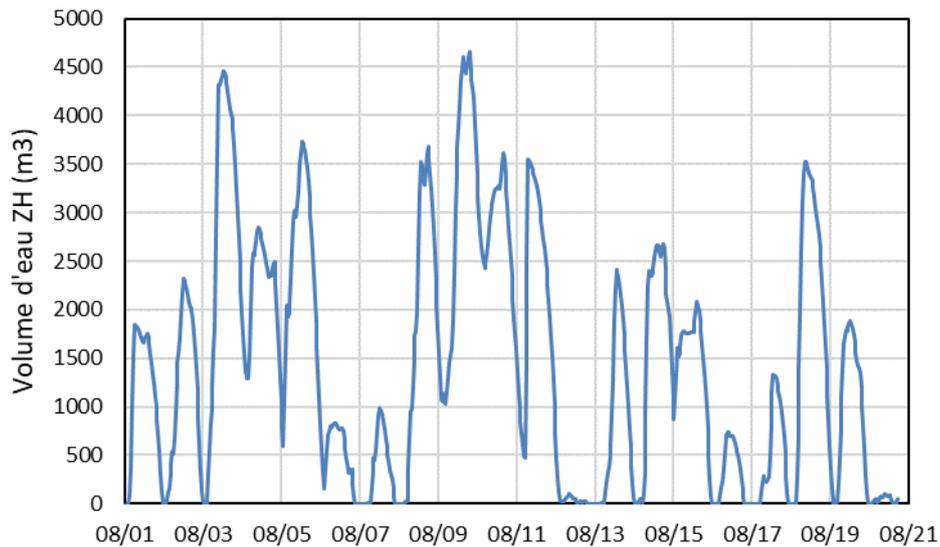
Figure 38 – Bilan hydrique de la roselière calculé avec les informations disponibles

A l'inverse, la zone humide a été presque totalement hors d'eau durant les hivers 2012-2013 et 2020-2021.

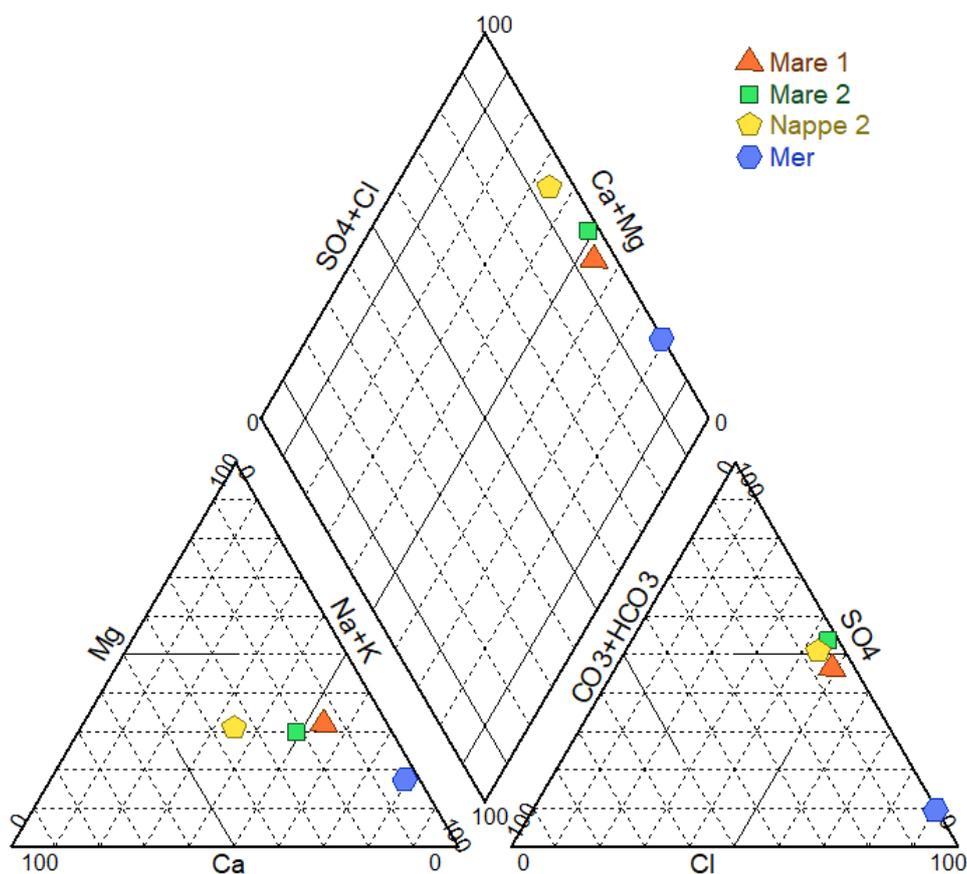
Figure 39 – Répartition ionique (faciès chimique en diagramme de Piper) de l'eau de la mare et de la nappe (la composition de l'eau de mer est indiquée en référence)

On constate que les eaux de la mare et de la nappe sous-jacente sont considérablement plus enrichies en sulfate que l'eau de mer. Ceci s'observe dans le triangle de droite où les points sont situés vers le milieu de l'axe du sulfate (SO_4), alors que l'eau de mer est située vers le bas de l'axe (faible proportion de sulfate). Les eaux contiennent donc presque autant d'ions 'sulfate' que d'ions 'chlorure'. Dans le triangle de gauche, les eaux du site sont décalées vers la gauche par rapport à l'eau de mer, en s'éloignant du pôle 'sodium + potassium'. Cette signature chimique est typique d'eaux riches en gypse-anhydrite (sulfate de calcium) et halite (chlorure de sodium). Ce sont des eaux caractéristiques des lagunes côtières d'évaporation. Ces eaux de lagunes sont celles que l'on retrouve un peu partout dans la région (exemple de la Figure 21).

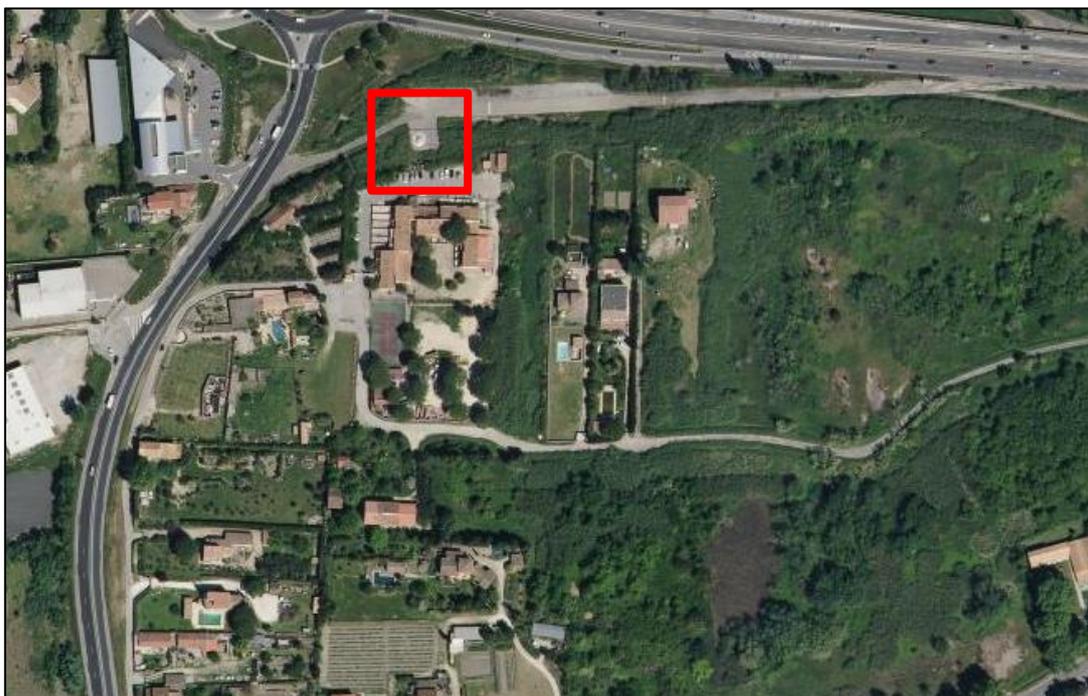
Figure 40 – Localisation du stockage de sel déglaçant routier (source Geoportail)

Un questionnement avait été soulevé quant à savoir si le stockage de tas de sel de déglçage routier situé au bord de la N113 (rond-point du Vittier ; Figure 40) pouvait être à l'origine de la salinité constatée.

Ce dépôt de sel ne peut être à l'origine de la salinité du site de la mare car :

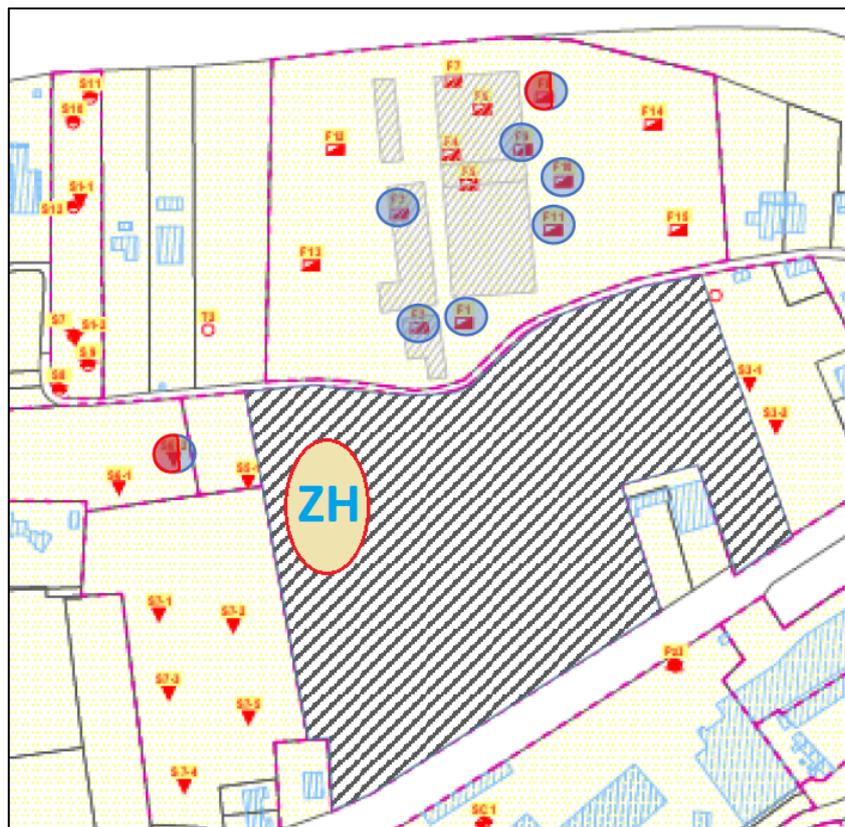
Figure 41 – Points d'échantillonnage des sols des études antérieures (extrait d'ERG, 2016)
Les points encerclés en bleu indiquent une pollution des sols par les métaux lourds

La Figure 41 présente la localisation des points d'échantillonnage des sols réalisés des études antérieures de diagnostic des pollutions du secteur (extrait de la cartographie réalisée par ERG, 2016 ; l'emplacement de la zone humide a été rajoutée sur cette figure). Les points encerclés en bleu de cette figure indiquent une pollution des sols par les métaux lourds. La pollution par les métaux lourds semble circonscrite aux abords immédiats de l'ancienne usine d'engrais.

Selon la dynamique des écoulements souterrains orientés Nord-Ouest – Sud-Est, les eaux polluées issues des abords de l'ancienne usine d'engrais ne devraient pas affecter directement la zone humide.

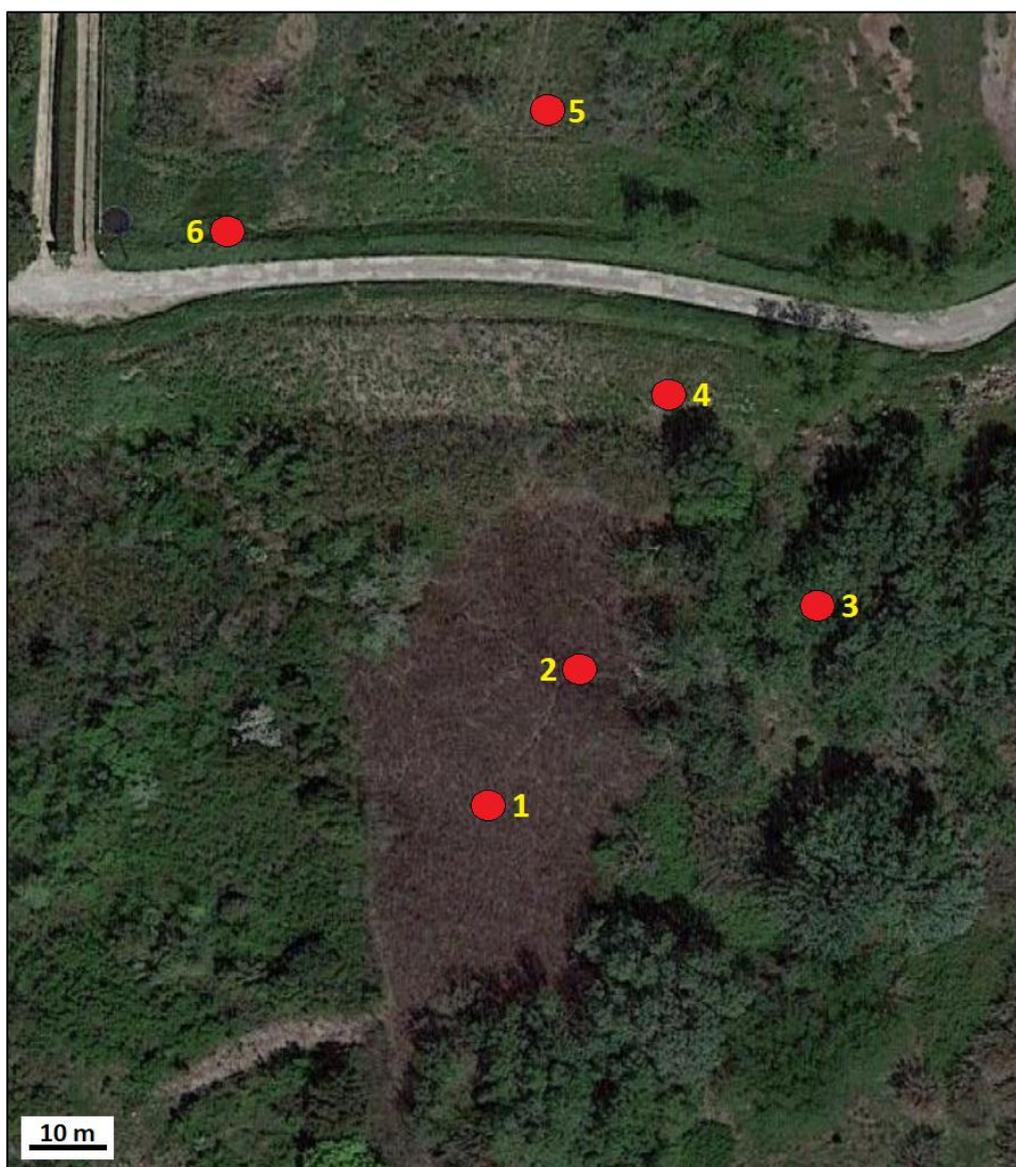
Figure 42 – Localisation des points d'échantillonnage des sols

Six points ont été réalisés : deux dans la roselière et cinq sur l'impluvium (Figure 42). Ces points ont été choisis en tenant compte des conditions d'alimentation en eau de la roselière discutées précédemment.
