Evaluation de l'état de conservation de l'habitat d'intérêt communautaire 1150* "Lagunes côtières méditerranéennes" (1150*-2) à l'échelle du site Natura 2000 "Camargue"

Lilou VERET

Master 1 - Biodiversité Ecologie Evolution - Parcours Gestion de l'Environnement

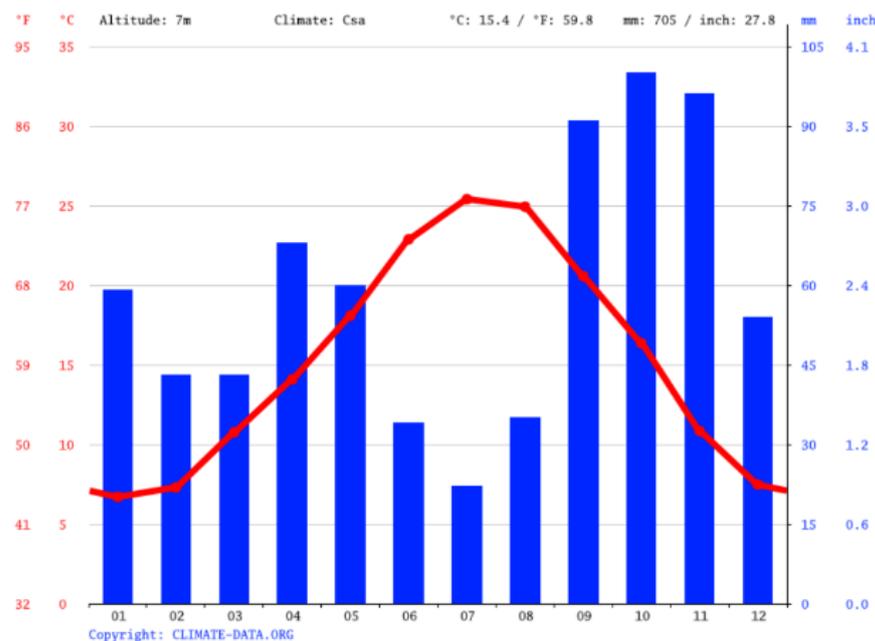
Figure 3 : Diagramme ombrothermique d'Arles (source : Climate-Data.org)

La zone d'étude est située dans la région biogéographique méditerranéenne. Le diagramme ombrothermique (Figure 3) montre un fort déficit hydrique entre juin et août, ce qui est caractéristique du climat méditerranéen. D'après les données météorologiques d'Arles entre 1963 et 2023 (données de météo France ²⁰, la température moyenne annuelle oscille entre 11,24 °C (1971) et 16,7 °C (2022).

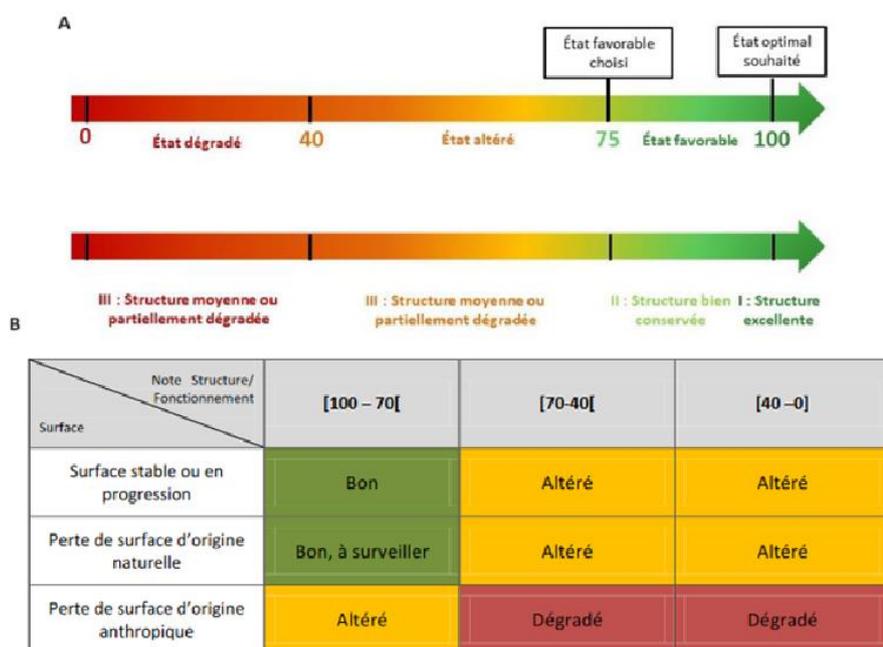
Figure 4 : A l'échelle du site Natura 2000, (A) Correspondance entre la note, les catégories d'état de conservation et valeur renseignée dans le FSD et (B) Etat final du site après croisement de la note avec l'indicateur 1 - Surface de l'habitat

La note à l'échelle du site Natura 2000 est obtenue en réalisant une moyenne des notes finales de chaque lagune en les pondérant par leur surface. Des bornes de notation permettent de faire le lien avec les catégories d'état de conservation (état dégradé, altéré ou favorable, figure 4A) à renseigner par la DREAL dans le FSD pour le rapportage à l'échelle européenne. De plus pour ce rapportage, les indicateurs non prioritaires pourraient être retirés du calcul pour plus d'équité. L'indicateur 1 – Surface de l'habitat évalué à l'échelle du site Natura 2000 est pris en compte selon la méthode présentée dans la figure 4B.

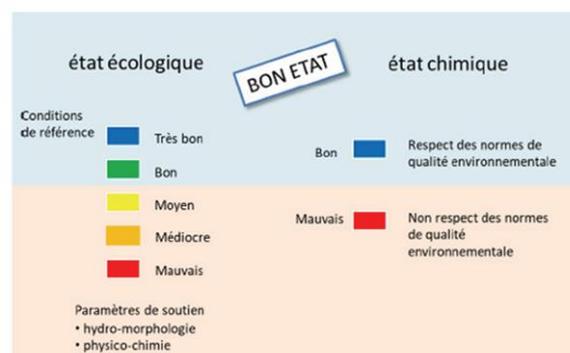
Figure 5 : Représentation schématique de la définition de la qualité d'une masse d'eau superficielle au titre de la DCE (source Ifremer)

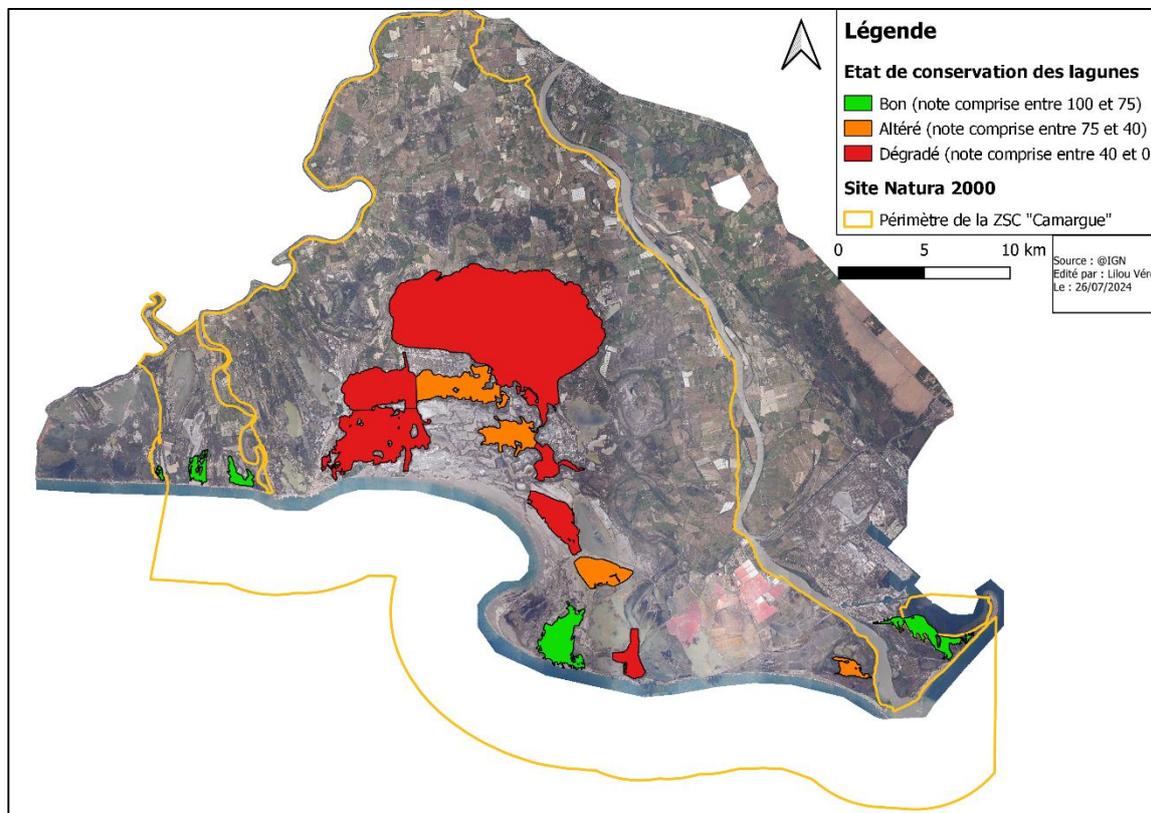
Figure 6 : Cartographie de l'état de conservation des lagunes à l'échelle de la ZSC "Camargue"

Les résultats généraux sont présentés dans les figures ci-dessus. Le Tableau 3 récapitule les notes globales pour chaque lagune, ainsi que pour chaque indicateur, la Figure 6 présente la répartition de l'état de conservation des lagunes sur le site.

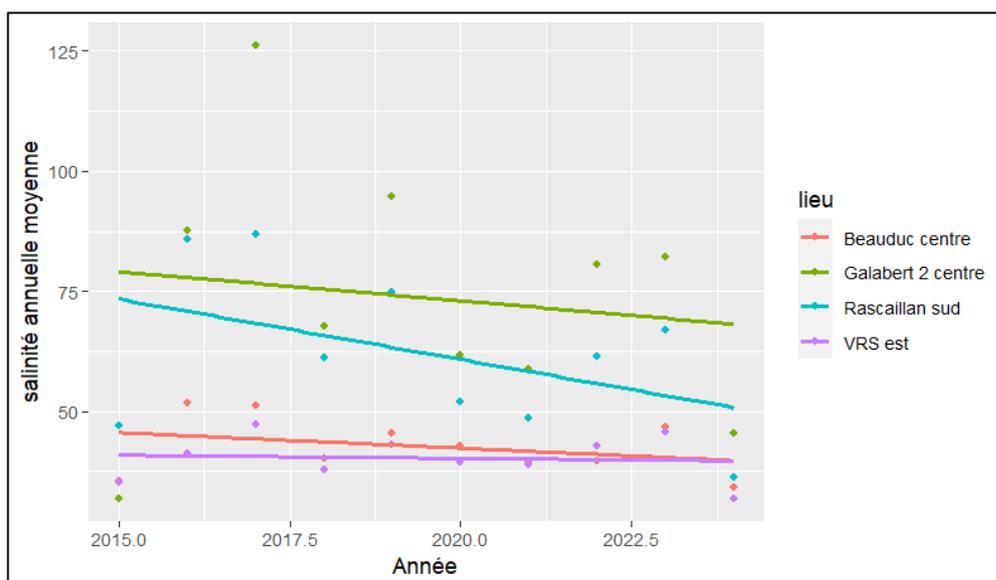
Figure 7 : Evolution de la salinité des lagunes des EMSC au cours du temps (source : PNRC)

place la lagune dans un mauvais état pour l'indicateur 10 – Colonne d'eau (-30). Les autres indicateurs étudiés sont dans un bon état, on observe notamment une nette amélioration des conditions hydrologiques de la lagune et une réduction de la concentration en sel (Figure 7) grâce à la création de nombreuses ouvertures permanentes.

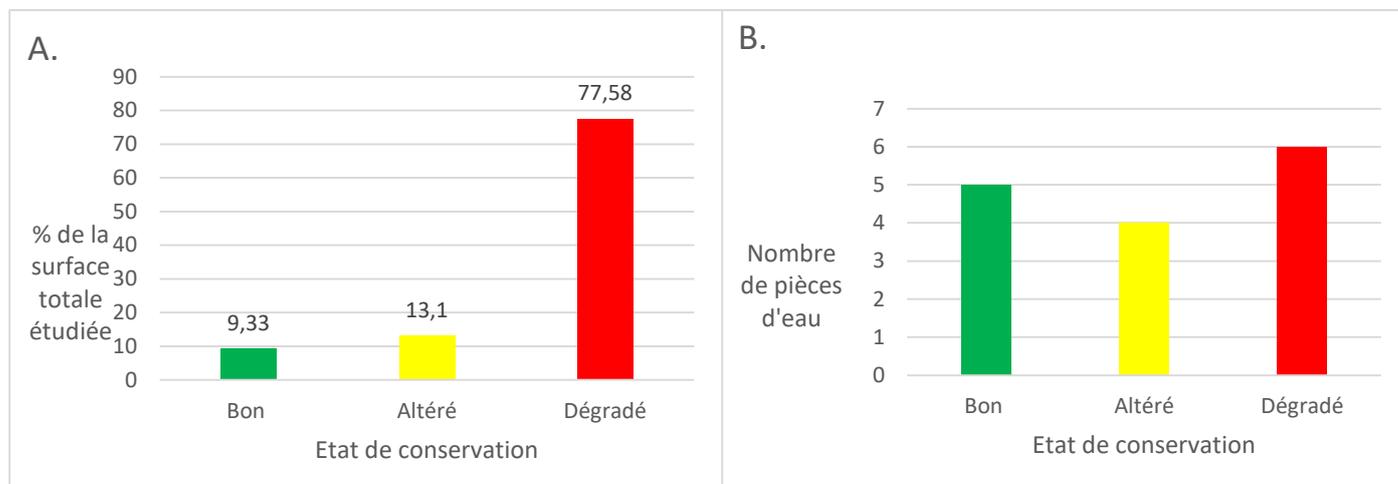
Figure 8 : Répartition de l'état de conservation selon (A.) le % de surface et (B.) le nombre de pièce d'eau

A l'échelle du site, 5 lagunes sont dans un bon état de conservation, ce qui représente moins de 10% de la surface totale (Figure 8). 13,1% de la surface répartie entre 4 lagunes est dans un état altéré, et 6 pièces d'eau sont dans un état dégradé, ce qui représente 77,58 % de la surface totale. Le Vaccarès, qui est dans un état dégradé, représente à lui seul plus de 51% de la surface totale étudiée. On observe une corrélation négative mais non significative entre la note de la lagune et sa surface ($R = -0,34$, $p = 0,212$), ainsi les grandes pièces d'eau sont dans l'ensemble dans un moins bon état de conservation que les plus petites lagunes, bien que le résultat ne soit pas significatif. Ceci s'explique car il est notamment plus difficile de mettre en place des mesures de gestion sur de grandes pièces d'eau.

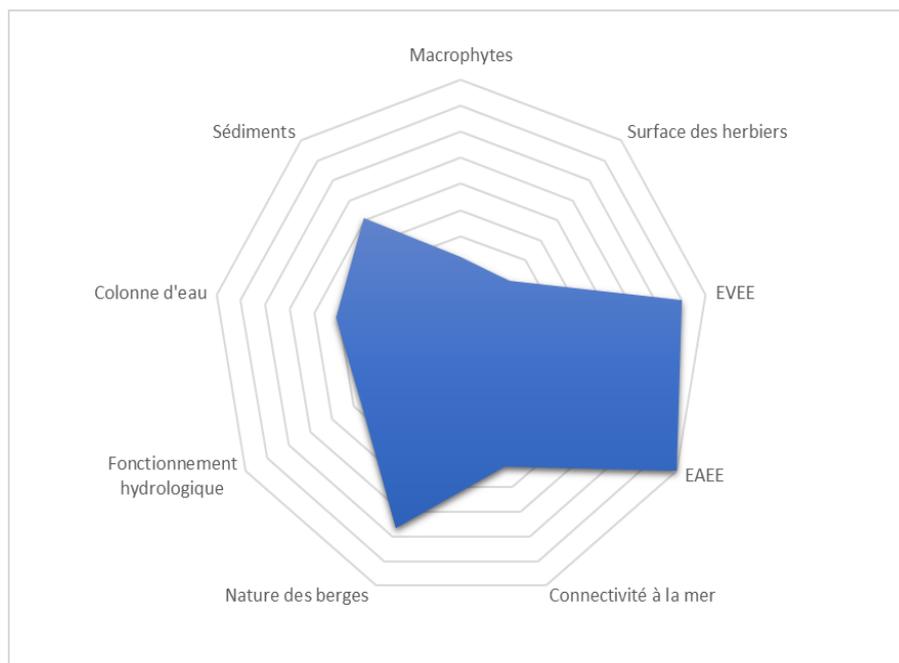
Figure 9 : Diagramme Radar de l'état de conservation des indicateurs à l'échelle du site Natura 2000 "Camargue"

L'évaluation des notes pour chaque lagune et pour chaque indicateur, ainsi que pour l'indicateur 1 – Surface de l'habitat a permis d'évaluer l'état de conservation à l'échelle du site (Figure 4.B). Ainsi, l'habitat 1150 à l'échelle du site Natura 2000 "Camargue" est dans un état **altéré**, avec une note de **37,5**. Les macrophytes, la surface des herbiers et le fonctionnement hydrologique représentent les problématiques principales du site (Figure 9, notes moyennes respectives de -27,3, -27,3 et -32). Les résultats concernant la colonne d'eau, les sédiments, la connectivité à la mer et la nature des berges sont assez hétérogènes, et représentent des problématiques secondaires à l'échelle du site (notes moyennes respectives de -14,6, -11,7, -9,3 et -14,6). Enfin, le site ne semble pas impacté par la présence d'EVEC et d'EAAE (notes moyennes respectives de -1 et 0).

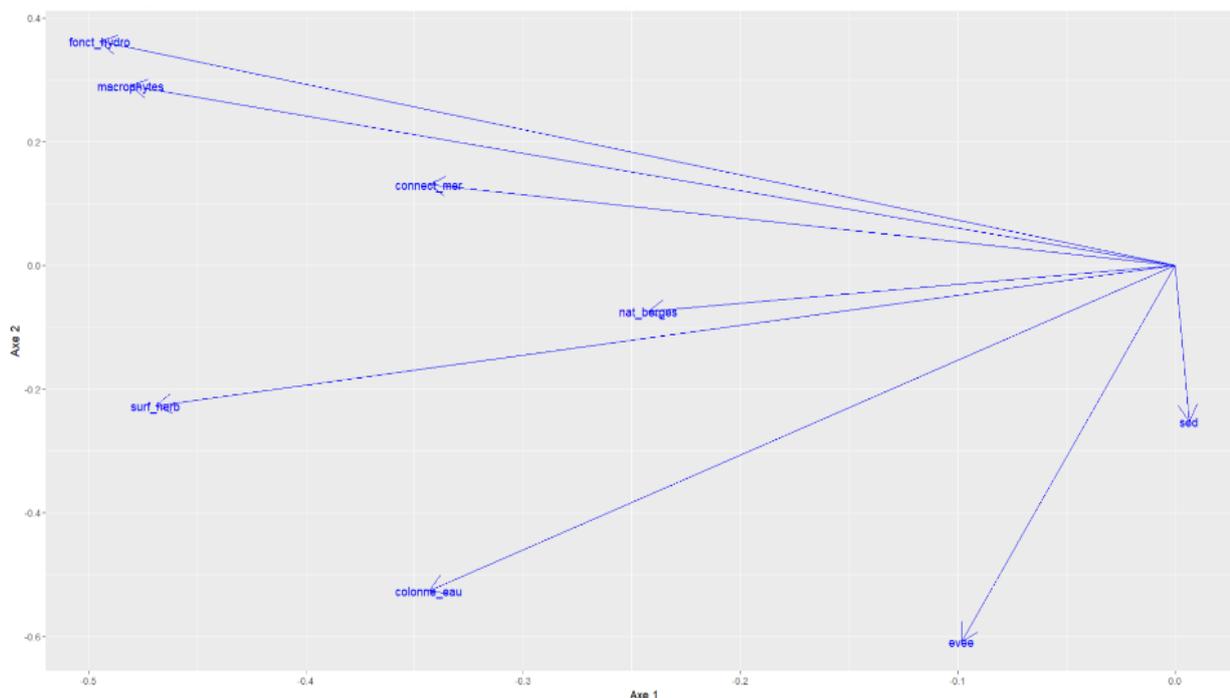
Figure 10 : Représentation graphique de l'analyse en composante principale des notes générales des indicateurs sur le site Natura 2000 "Camargue"

L'analyse en composante principale des notes de chaque indicateur révèle certaines corrélations entre indicateurs (Figure 10). Les résultats des indicateurs 2 – Macrophytes et 9 – Fonctionnement hydrologique sont plutôt liés ($R = 0,69$), de même que pour les indicateurs 3 – Surface des herbiers et 10 – Colonne d'eau ($R = 0,61$), et 9 – Fonctionnement hydrologique et 8 – Connectivité à la mer ($R = 0,65$).

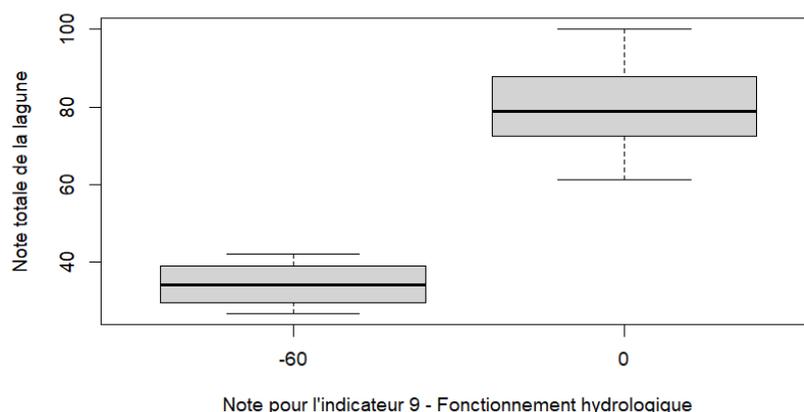
Figure 11 : Note générale des lagunes selon leur note pour l'indicateur 9 - Fonctionnement hydrologique

Les lagunes ayant une note de -60 pour l'indicateur 9 – Fonctionnement hydrologique ont une note générale significativement plus faible que celles ayant un fonctionnement hydrologique normal (Figure 11, Test de Wilcoxon : $p = 0,0003$). Cela montre l'ampleur de l'impact d'un mauvais fonctionnement hydrologique sur l'état de conservation d'une lagune.

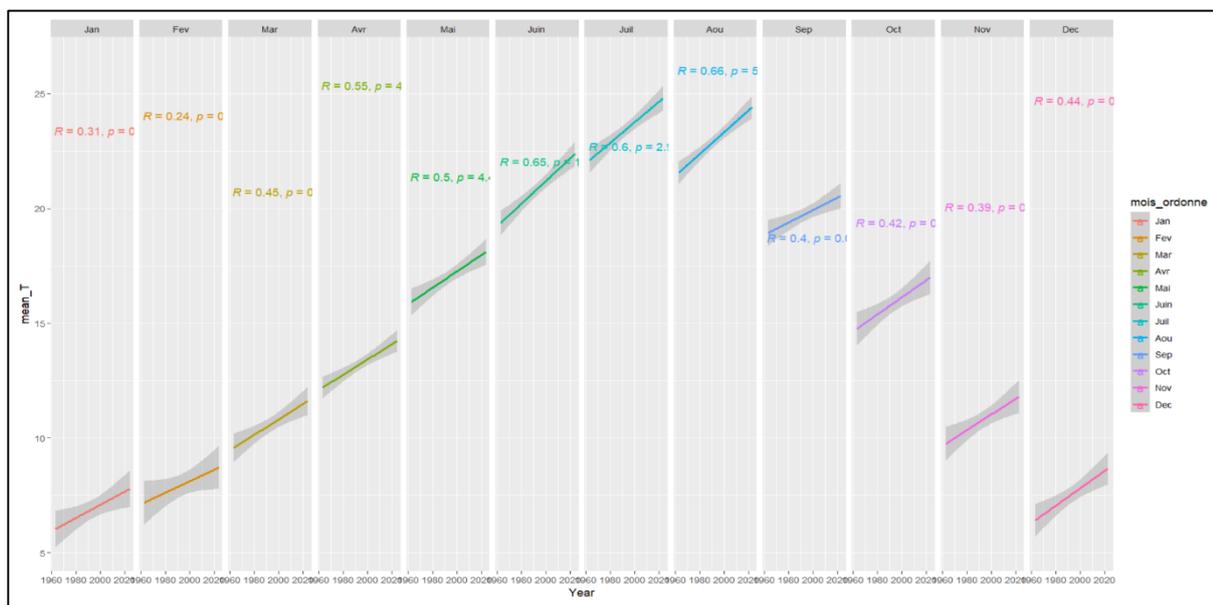
Annexe 1 : Evolution des températures moyennes mensuelles entre 1963 et 2023

On observe une nette augmentation des températures moyennes sur cette période, notamment sur les mois d'été (Annexe 1). Le total annuel de précipitations cumulées moyen est de 567 mm depuis 1963, avec une nette réduction sur ces 10 dernières années (moyenne de 463 mm) et notamment pendant les mois d'octobre, de décembre et de février (Annexe 2). La zone est régulièrement soumise à des conditions de forts vents du nord (mistral et tramontane), qui provoquent une diminution de la température et de l'humidité.

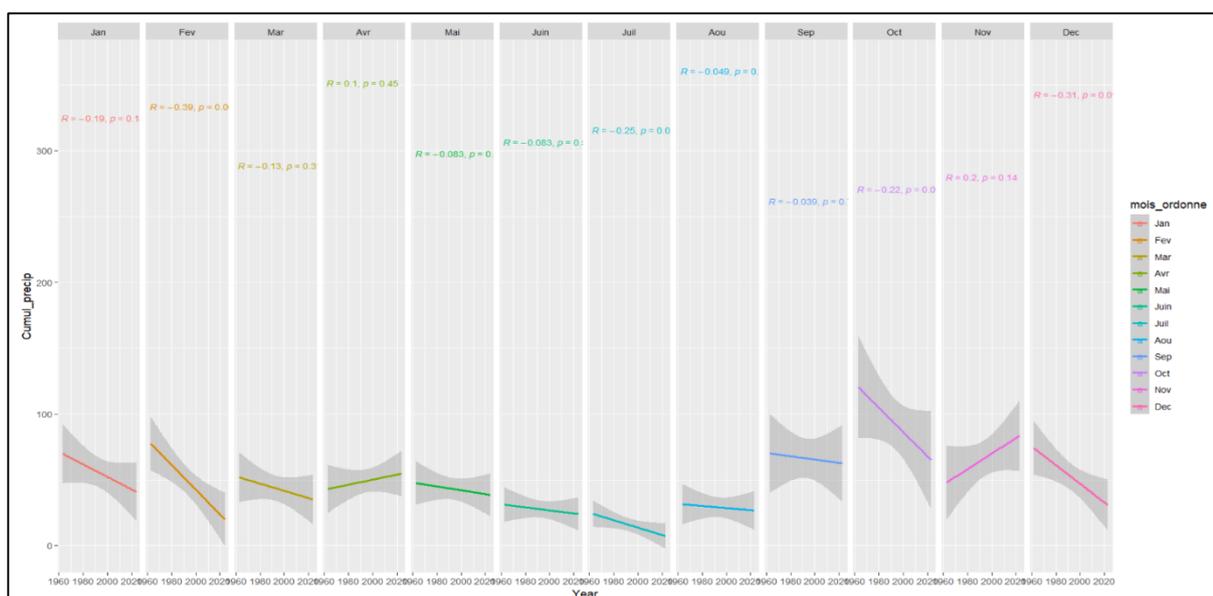
Annexe 2 : Evolution des précipitations mensuelles cumulées entre 1963 et 2023

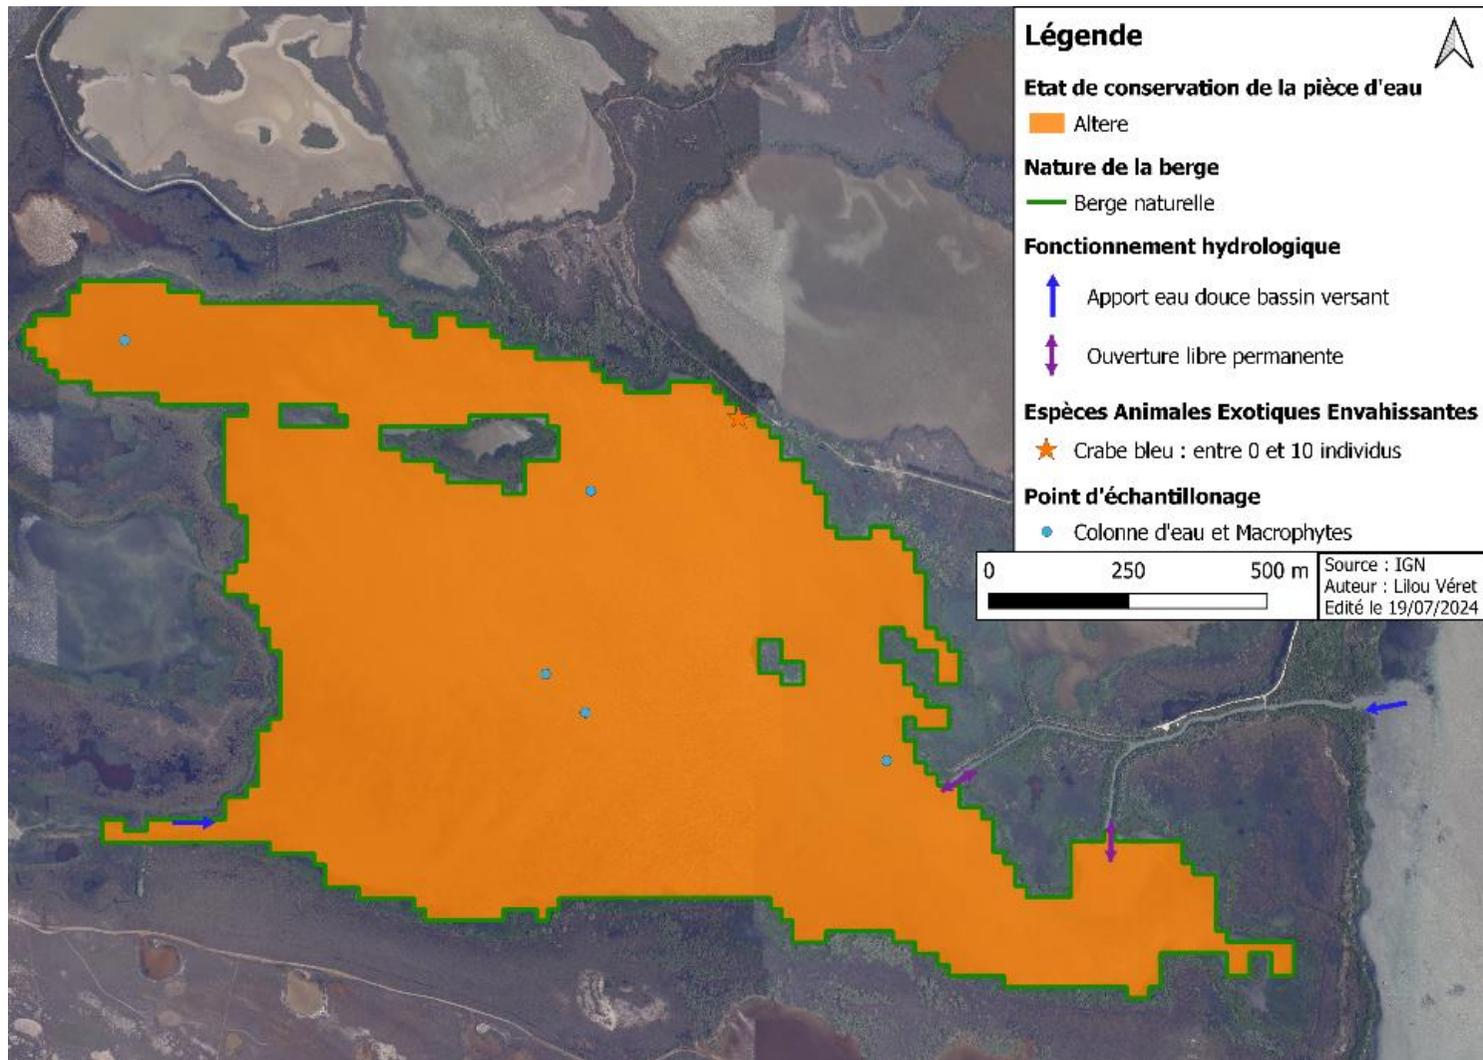
Annexe 22 : Cartographie de l'état de conservation de la Grande Palun

La Grande Palun est dans un état de conservation **altéré**, avec une note de **65,90** (Annexes 21 et 22). Environ 80% du linéaire de berge est colonisé par des EVEC, ce qui confère la note la plus déclassante pour cet indicateur (-10). Bien qu'elle soit située à seulement 1km de la mer, il s'agit d'une lagune fluviale alimentée par les eaux de surface du Rhône, il s'agit donc d'une lagune oligohaline, dont la salinité varie entre 0 et 5 g/L. La connectivité à la mer est donc indirecte via un canal artificialisé relié en permanence au Grand Rhône. L'eau douce étant moins dense que l'eau salée, elle flotte au-dessus de l'eau marine. Ainsi, l'eau salée entre naturellement dans la lagune en quantité plus ou moins importante selon le niveau du Rhône et les petites marées, toutefois les coups de mer auront peu d'incidence sur la salinité de la pièce d'eau. Toutefois, l'absence de connectivité directe à la mer et la fermeture du grau de Piémanson fait que la note accordée pour cet indicateur est la plus déclassante (-25), malgré la circulation naturelle de l'eau dans la lagune. D'après le suivi DCE de 2021, la colonne d'eau est dans un mauvais état, avec une concentration trop importante en azote inorganique qui confère à la lagune la note la plus déclassante pour cet indicateur (-30). Les macrophytes représentent un fort enjeu pour cette lagune, notamment pour l'approvisionnement des oiseaux migrateurs, et pour leur rôle de nurserie pour les poissons migrateurs. Ils sont en bon état, avec une note de -10.

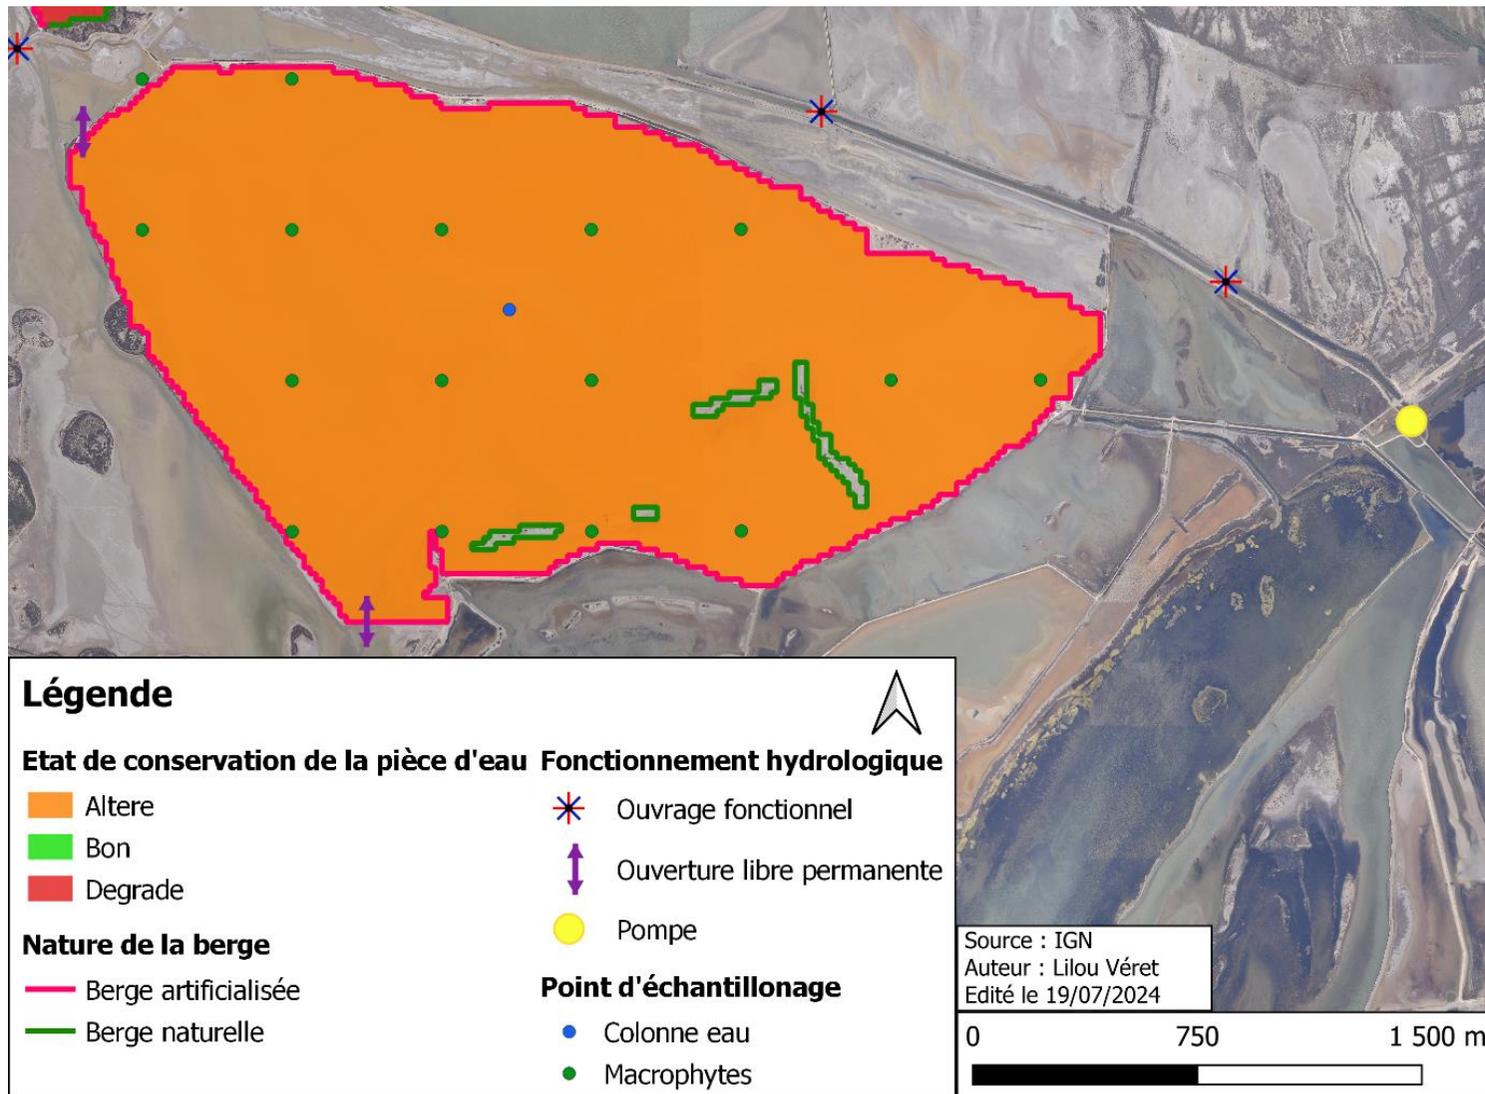
Annexe 27 : Cartographie de l'état de conservation du Grand Rascaillan

La lagune du Grand Rascaillan est dans un état **altéré**, avec une note de **61,1** (Annexes 26 et 27). L'indicateur Macrophytes n'a pas pu être évalué et a été ignoré, car le recouvrement végétal total est inférieur à 5%. De par son ancienne utilisation salicole et par l'érosion provoquée par les bascules d'eau et de vent, les berges sont dans un mauvais état (note de -40). La concentration en azote est très importante avec un pic de la concentration en azote au mois d'août (280 g/L), et

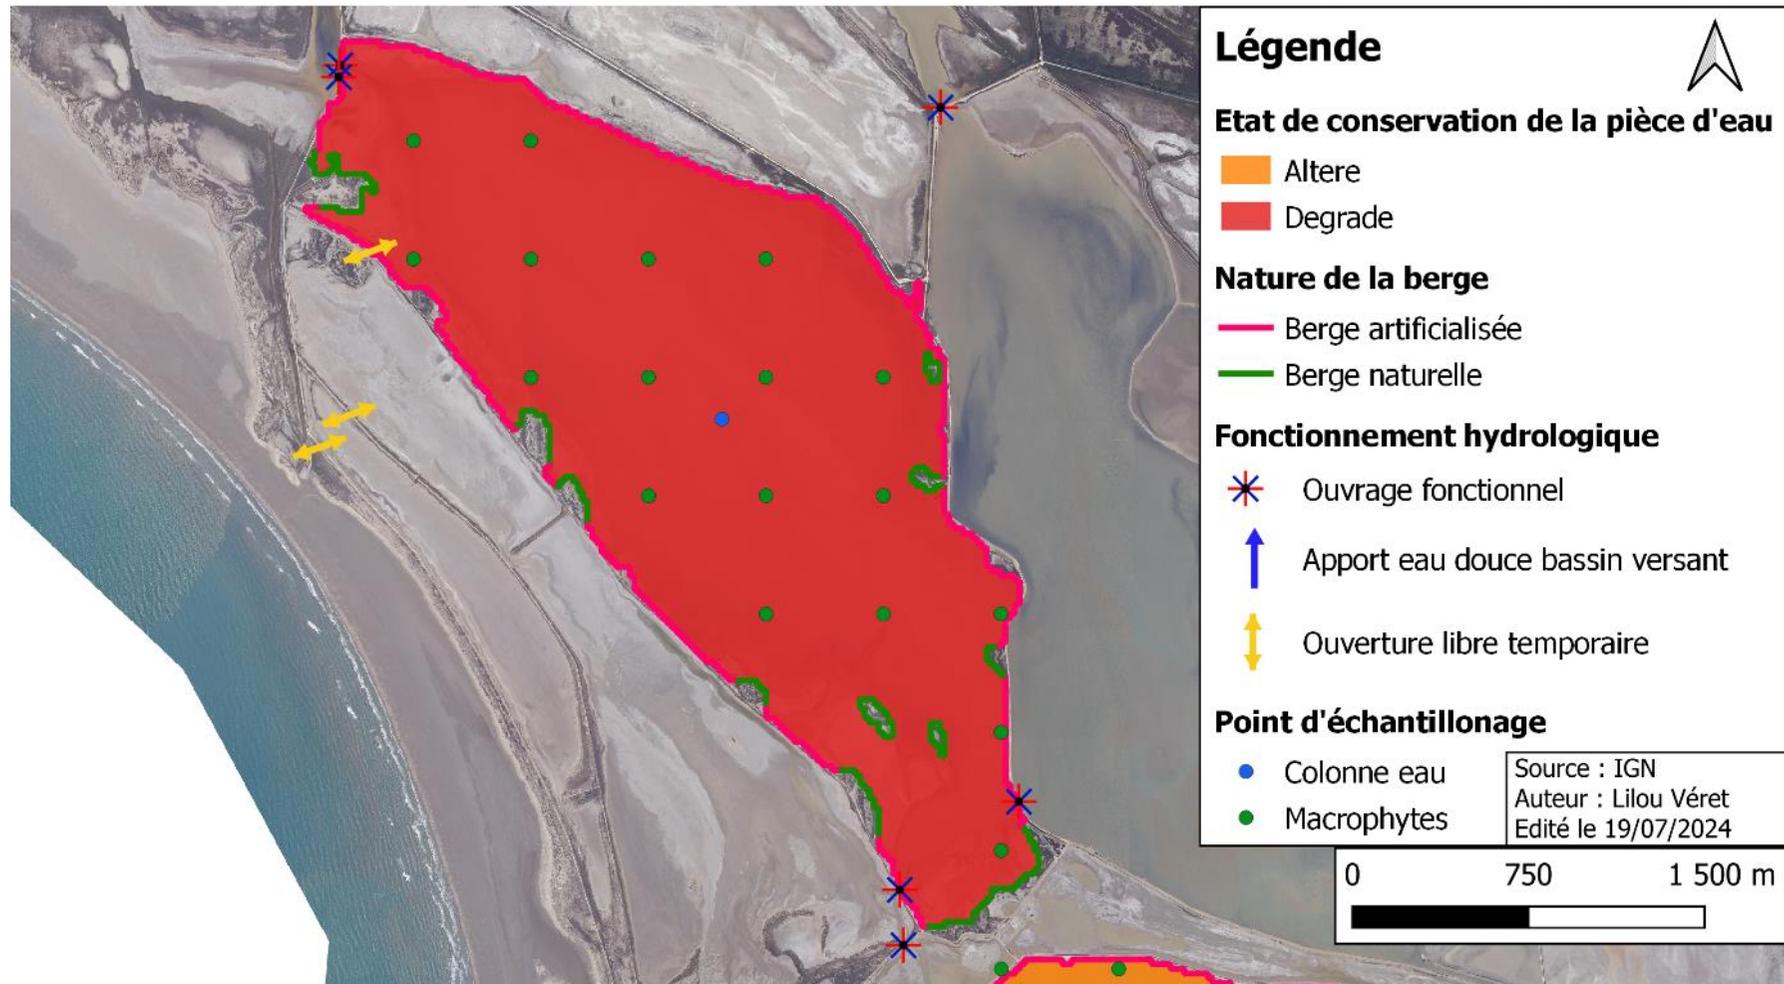
Annexe 29 : Cartographie de l'état de conservation du Galabert

L'étang du Galabert est dans un état **dégradé**, avec une note de **26,6** (Annexes 28 et 29). Comme pour le Grand Rascaillan, l'indicateur macrophyte n'a pas pu être évalué en raison d'un trop faible recouvrement végétal. De même, les berges sont majoritairement artificialisées (note de -40). La connectivité de la lagune à la mer est indirecte via les lagunes du Grand Rascaillan et de Beauduc, et artificialisée par des martellières (note de -17). Le fonctionnement hydrologique est considéré comme non naturel (note de -60), avec des apports d'eau douce issus du canal de drainage du Versadou, et un confinement encore important de la lagune qui empêche les mouvements d'eau naturels. La salinité annuelle moyenne est encore très importante, bien que l'on observe une amélioration depuis 2015 (Figure 7). Des concentrations d'azote trop élevées sur la période d'étude classent la lagune en état moyen pour l'indicateur 10 – Colonne d'eau (note de -15). La lagune est en bon état concernant les espèces exotiques envahissantes animales et végétales.

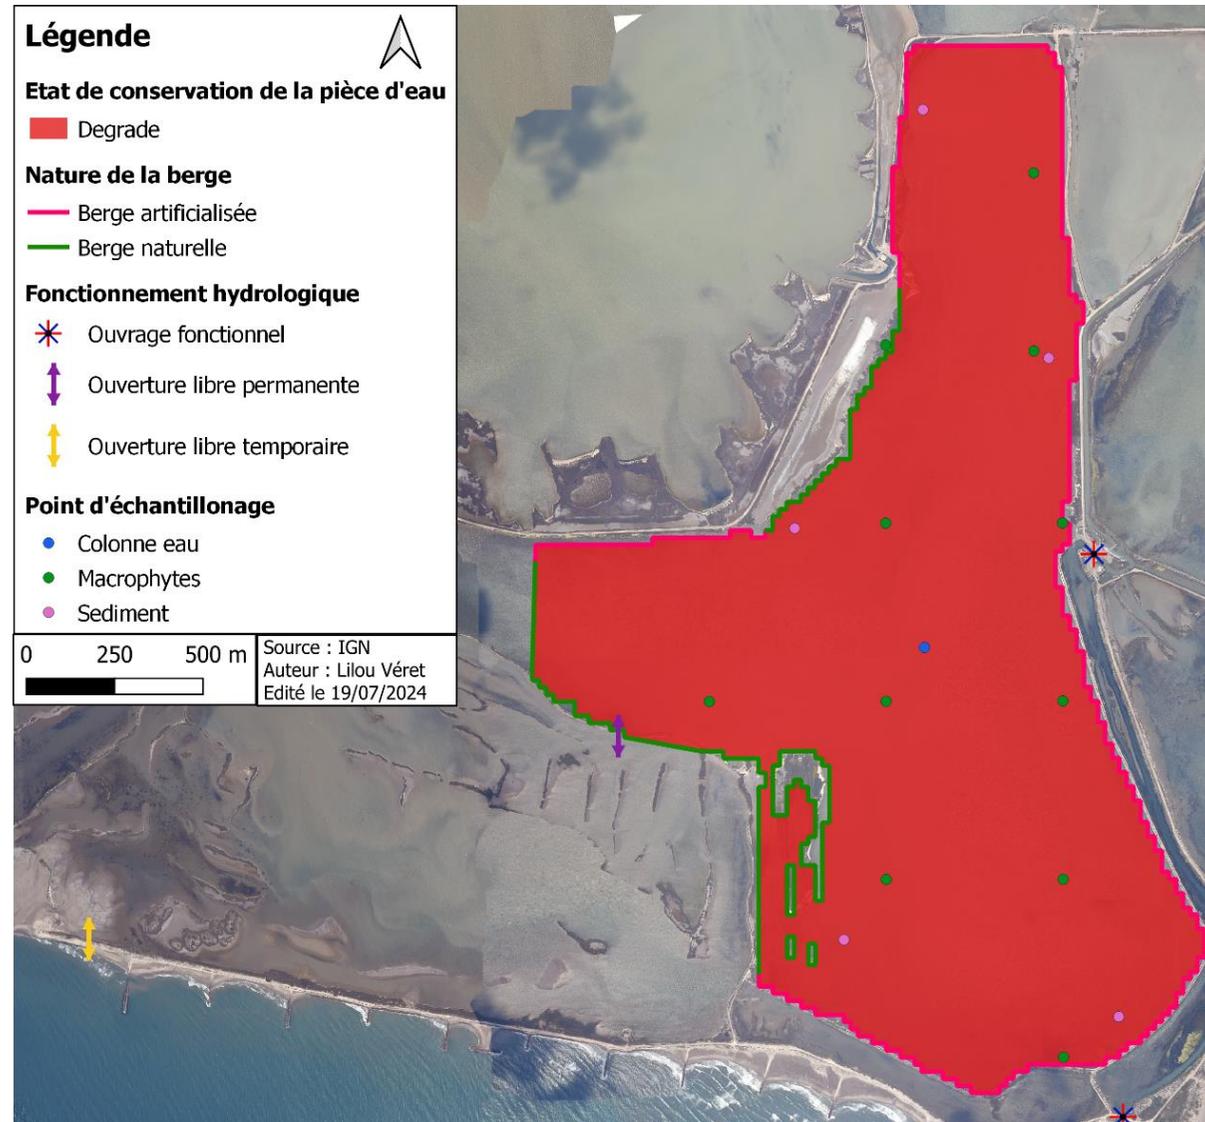
Annexe 31 : Cartographie de l'état de conservation du Vieux Rhône Sud

Le Vieux Rhône Sud est dans un état de conservation **dégradé**, avec une note de **29,6** (Annexes 30 et 31). L'indicateur macrophyte a été évalué comme étant en mauvais état (note de -40), avec un EQR_{MAC} moyen de 0,09. Les herbiers occupent 43% de leur surface potentielle (note de -20, Annexes 14 et 32). La lagune est connectée directement à la mer par le grau de la dent qui est artificialisé et qui ne fonctionne pas sans action humaine (note de -14). Les berges sont majoritairement artificialisées, pour les mêmes raisons que le Galabert et le Grand Rascaillan. La circulation de l'eau est assez faible et est permise par le pompage réalisé par la CSME à l'est de la lagune. Le fonctionnement hydrologique n'est donc pas naturel (note de -60). Les indicateurs 10 – Colonne d'eau et 12 – Sédiments sont tous deux dans un état moyen, avec des concentrations déclassantes d'azote et de phosphore respectivement. Il n'y a pas de problématique liée aux EEE.

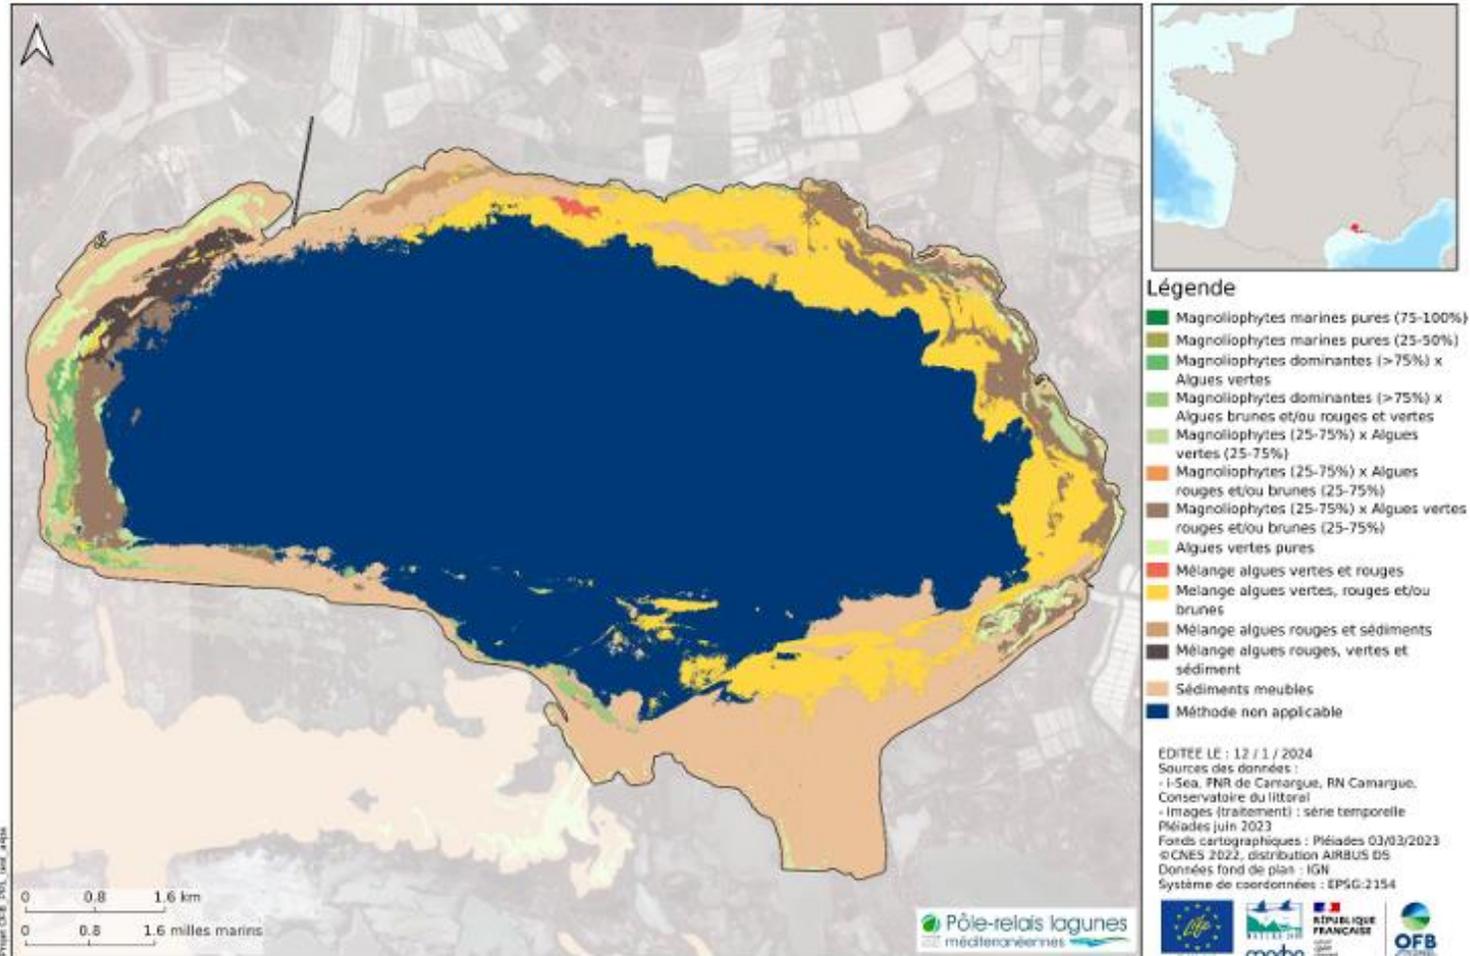
Annexe 35 : Cartographie des herbiers du Vaccarès par télédétection (source : I-sea)

notamment une régression du recouvrement en espèces de référence. Les herbiers sont en régression à l'échelle de la pièce d'eau, en occupant 16% de la surface potentielle en 2023 (Annexes 14 et 35). Ceci pourrait être dû à la turbidité de la pièce d'eau, au stress osmotique potentiellement ressenti lors des fortes variations de salinité, et/ou à l'effet cocktail du mélange de polluants présent dans l'eau du Vaccarès. De plus, la couverture en macrophytes peut être très variable selon les conditions météorologiques de l'année d'étude.

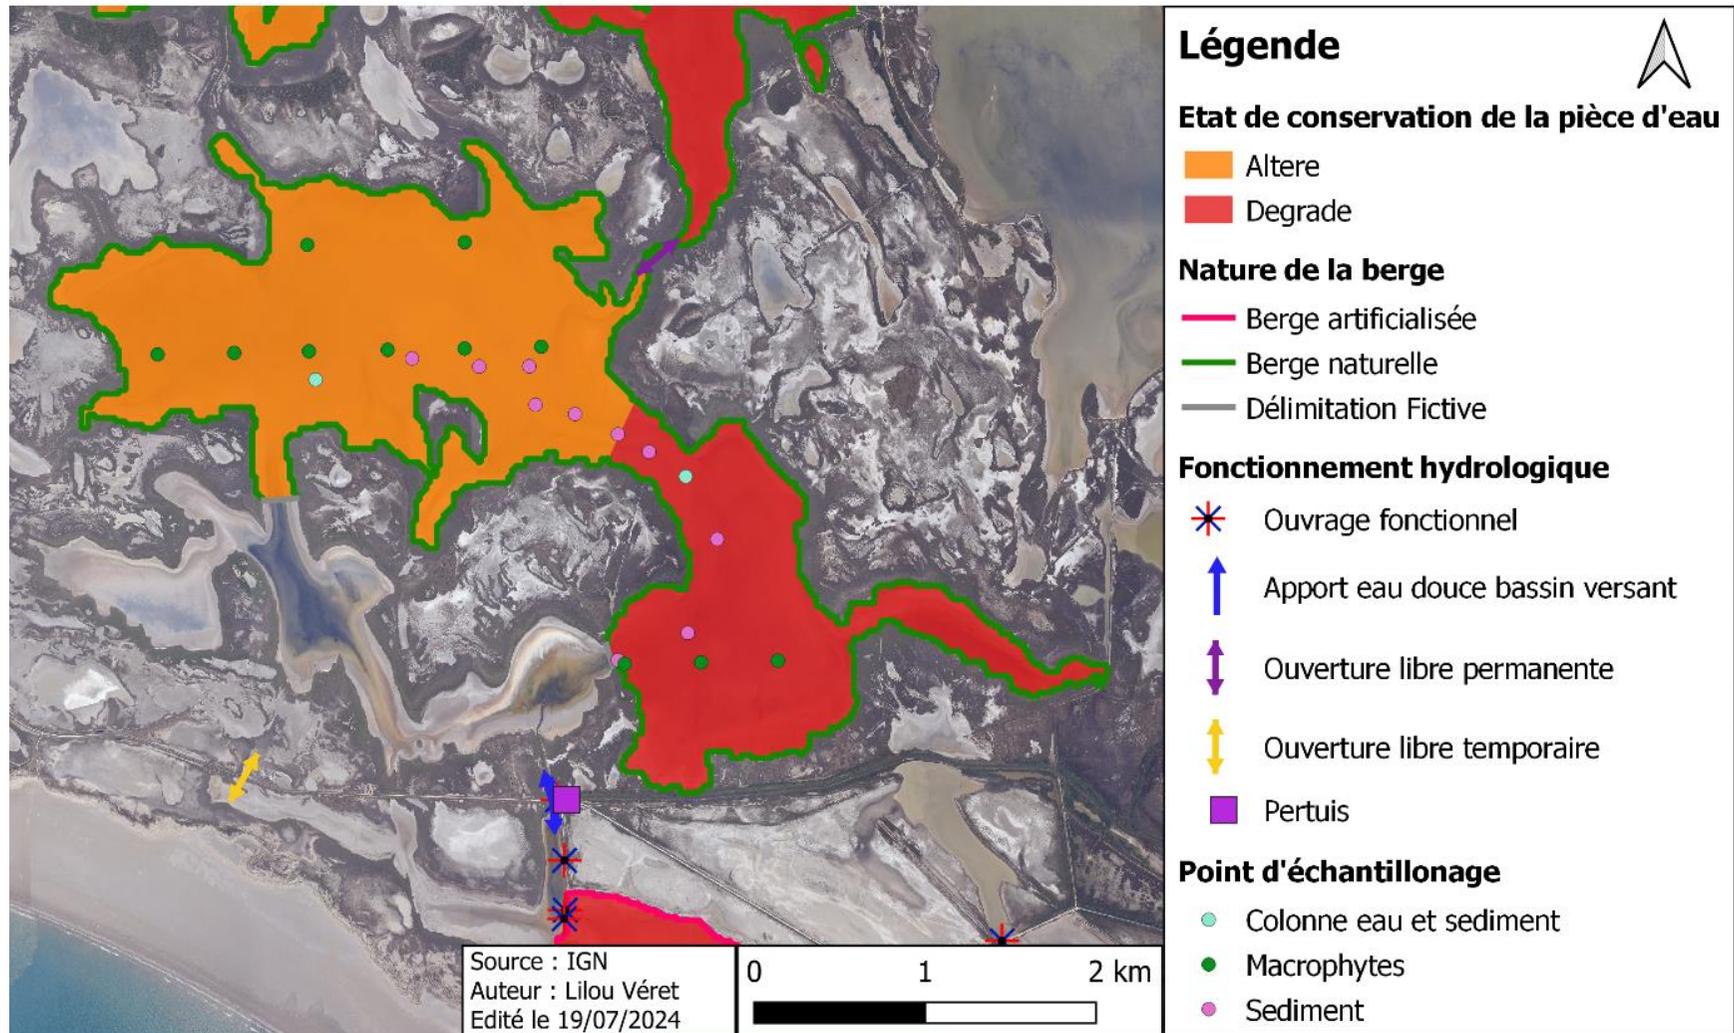
Annexe 39 : Cartographie de l'état de conservation des étangs Inférieurs

Les étangs de la Dame et du Lion sont dans un état de conservation respectivement **dégradé** et **altéré**, avec des notes respectives de **36** et de **42** (Annexes 37, 38 et 39). L'absence de macrophytes et d'herbiers (0 % de couverture des herbiers, note de -40 pour l'indicateur 3 – Surface) n'a pas permis d'évaluer l'indicateur 2 – Macrophytes. Ceci pourrait être lié aux conditions de turbidité, de salinité et/ou aux assecs subis par les étangs inférieurs pendant l'année 2023. La connectivité à la mer est indirecte car se fait principalement via les EMSC et le pertuis de la comtesse, qui est artificialisé, et géré par des martellières (note de -25). Des connectivités temporaires existent entre les baisses des étangs inférieurs et le Tampan, puis entre le Tampan et la mer. Les lagunes reçoivent très peu d'apport d'eau du bassin versant, le principal apport se fait par le canal de drainage du Versadou en hiver, lorsque la qualité de l'eau le permet. Ce fonctionnement n'est donc pas naturel (note de -60 pour le fonctionnement hydrologique). Les deux lagunes sont dans un état médiocre concernant la colonne d'eau (note de -20), avec des pics de concentration des nutriments au mois d'août, qui peuvent être issus d'apports d'eau de drainage de la riziculture involontaires par le canal du Versadou. L'étang de la Dame est dans un état médiocre pour les sédiments également (note de -20), le Lion est en bon état. La concentration en nutriments est répartie sur un gradient Sud – Nord, ce qui atteste que les nutriments sont originaires du canal du Versadou. L'état est très bon pour les autres indicateurs étudiés.

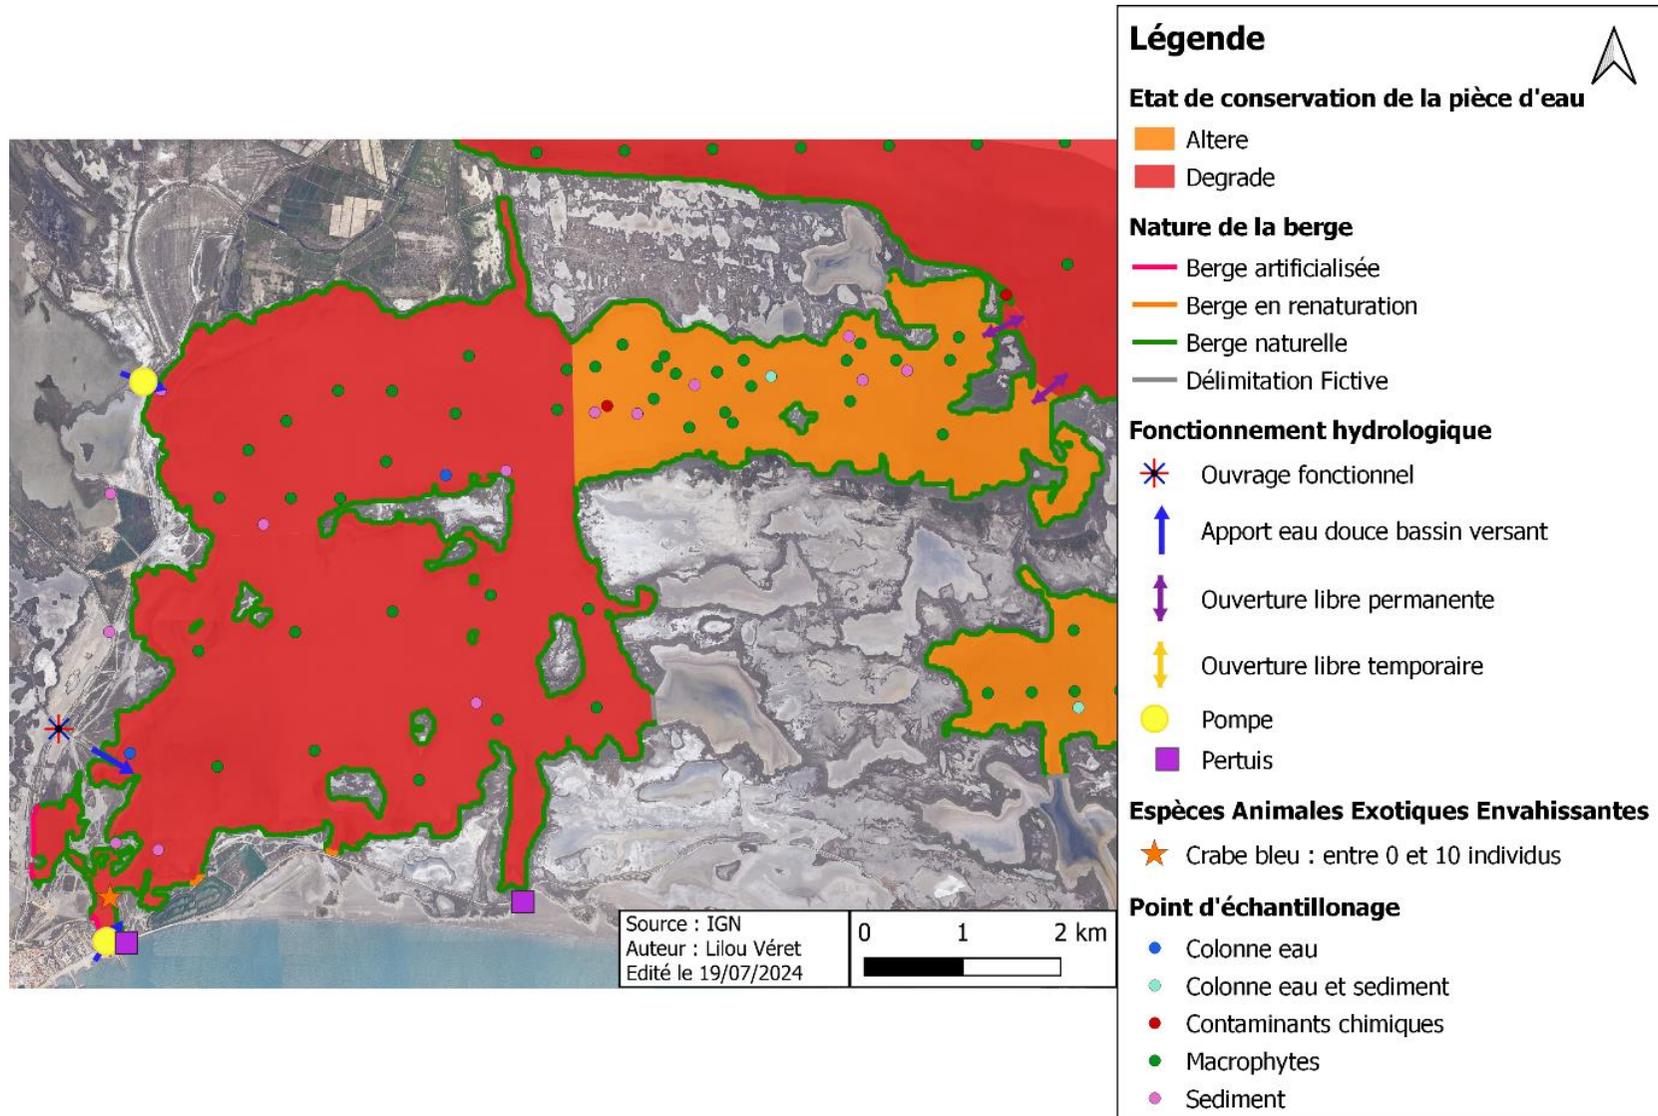
Annexe 43 : Cartographie de l'état de conservation des étangs Impériaux

Les étangs de Malagroy et de l'Impérial sont dans un état de conservation **dégradé**, avec des notes respectives de **37,24** et **32,06** (Annexes 40, 41 et 43). L'étang de Monro est noté à **40,68**, et est donc dans un état **altéré** (Annexe 42 et 43). La couverture en macrophytes de référence est très faible, avec un EQR_{MAC} moyen compris entre 0,01 et 0,085. Aucun herbier de Zostère ni de Ruppie n'a été détecté lors des prospections réalisées par Hugo Fontes et Nicolas Borel en 2022, et de grandes plaques d'algues vertes filamenteuses ont été observées. La surface des herbiers est également extrêmement faible, avec au maximum une couverture de 0,003% de la surface potentielle dans l'étang de l'Impérial (Annexe 44). Ceci s'expliquerait par la forte turbidité du système, ainsi que de la très forte salinité mesurée en été. Le fonctionnement hydrologique est très impacté par les activités humaines. Les apports d'eau douce peuvent se faire en trois points à
