Evaluation de l'état de conservation de l'habitat d'intérêt communautaire 1150* "Lagunes côtières méditerranéennes" (1150*-2) à l'échelle du site Natura 2000 "Camargue"

Lilou VERET

Master 1 - Biodiversité Ecologie Evolution - Parcours Gestion de l'Environnement

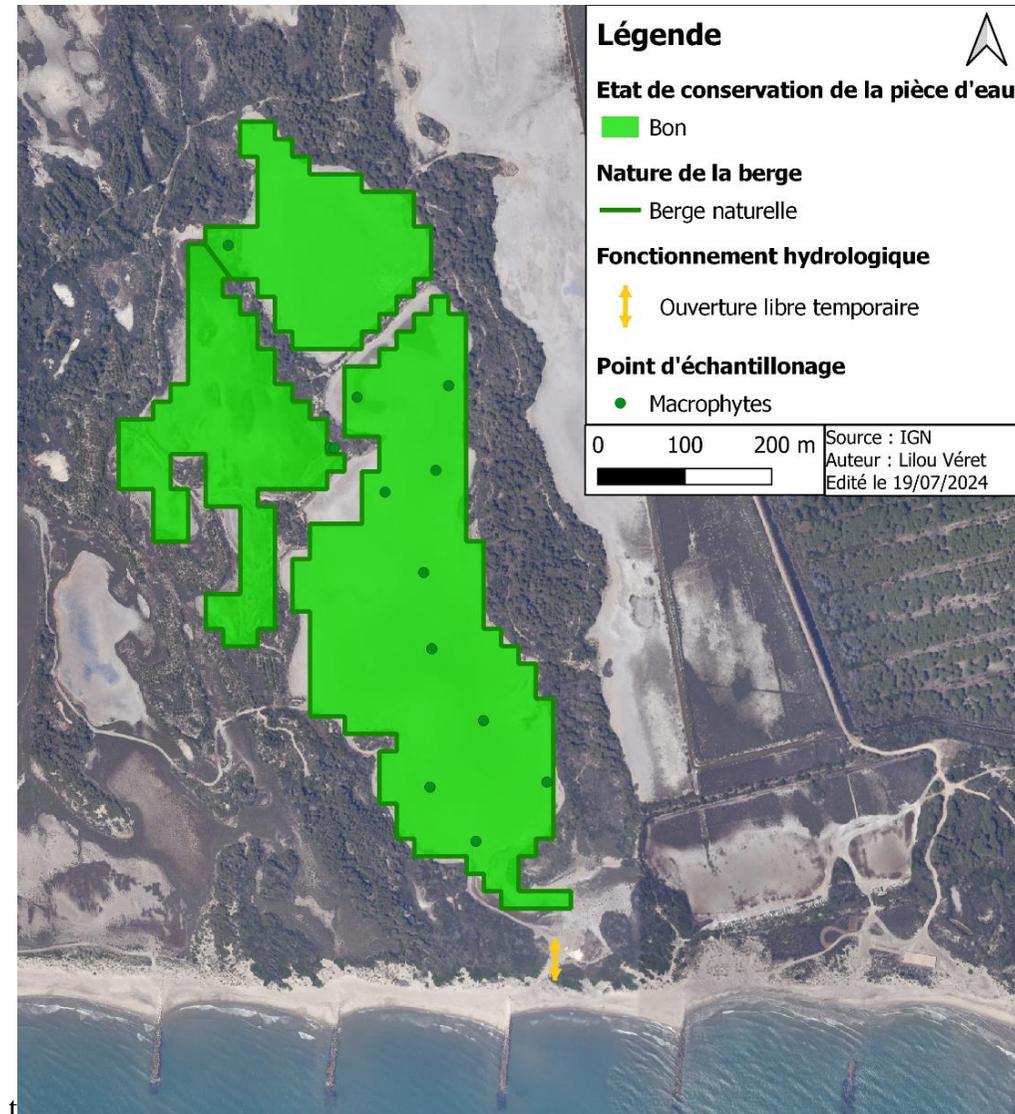
Annexe 51 : Cartographie de l'état de conservation de Brasinvert

La pièce d'eau de Brasinvert est séparée en 3 pièces d'eau de temporalité allant de 6 à 10 mois d'immersion par an. Elle est dans un **bon** état de conservation, avec une note de **100** (Annexes 50 et 51), les notes sont les meilleures possibles pour tous les indicateurs étudiés. Seulement 2 stations présentaient des macrophytes (*Althenia filiformis*), avec un faible recouvrement. Toutefois, d'après la méthode pour les lagunes temporaires, l'absence de macrophytes indicateurs d'une dégradation classe automatiquement la lagune dans un bon état. Des apports d'eau marine ont lieu par le sud lors de coups de mer, et les apports d'eau douce par les précipitations uniquement.

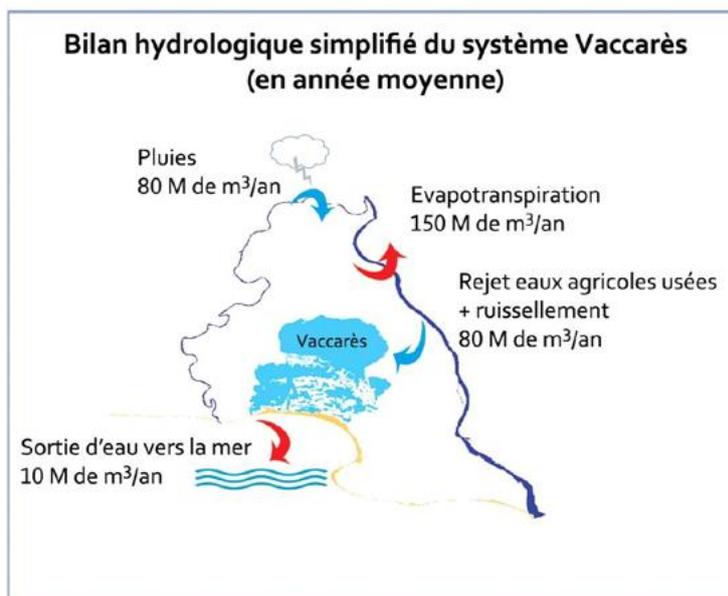
Annexe 52 : Bilan hydrologique du système Vaccarès (source: SNPN-RNNC, P. Chauvelon/TdV)
